**Kleingartenanlage 26 - Knieper Nord e.V.**  
Bestandsaufnahme und Bewertung

Kleingartenanlage 26 - Knieper Nord e.V.  
Bestandsaufnahme

**Kleingartenanlage 26 - Knieper Nord e.V.  
Maßnahmen**

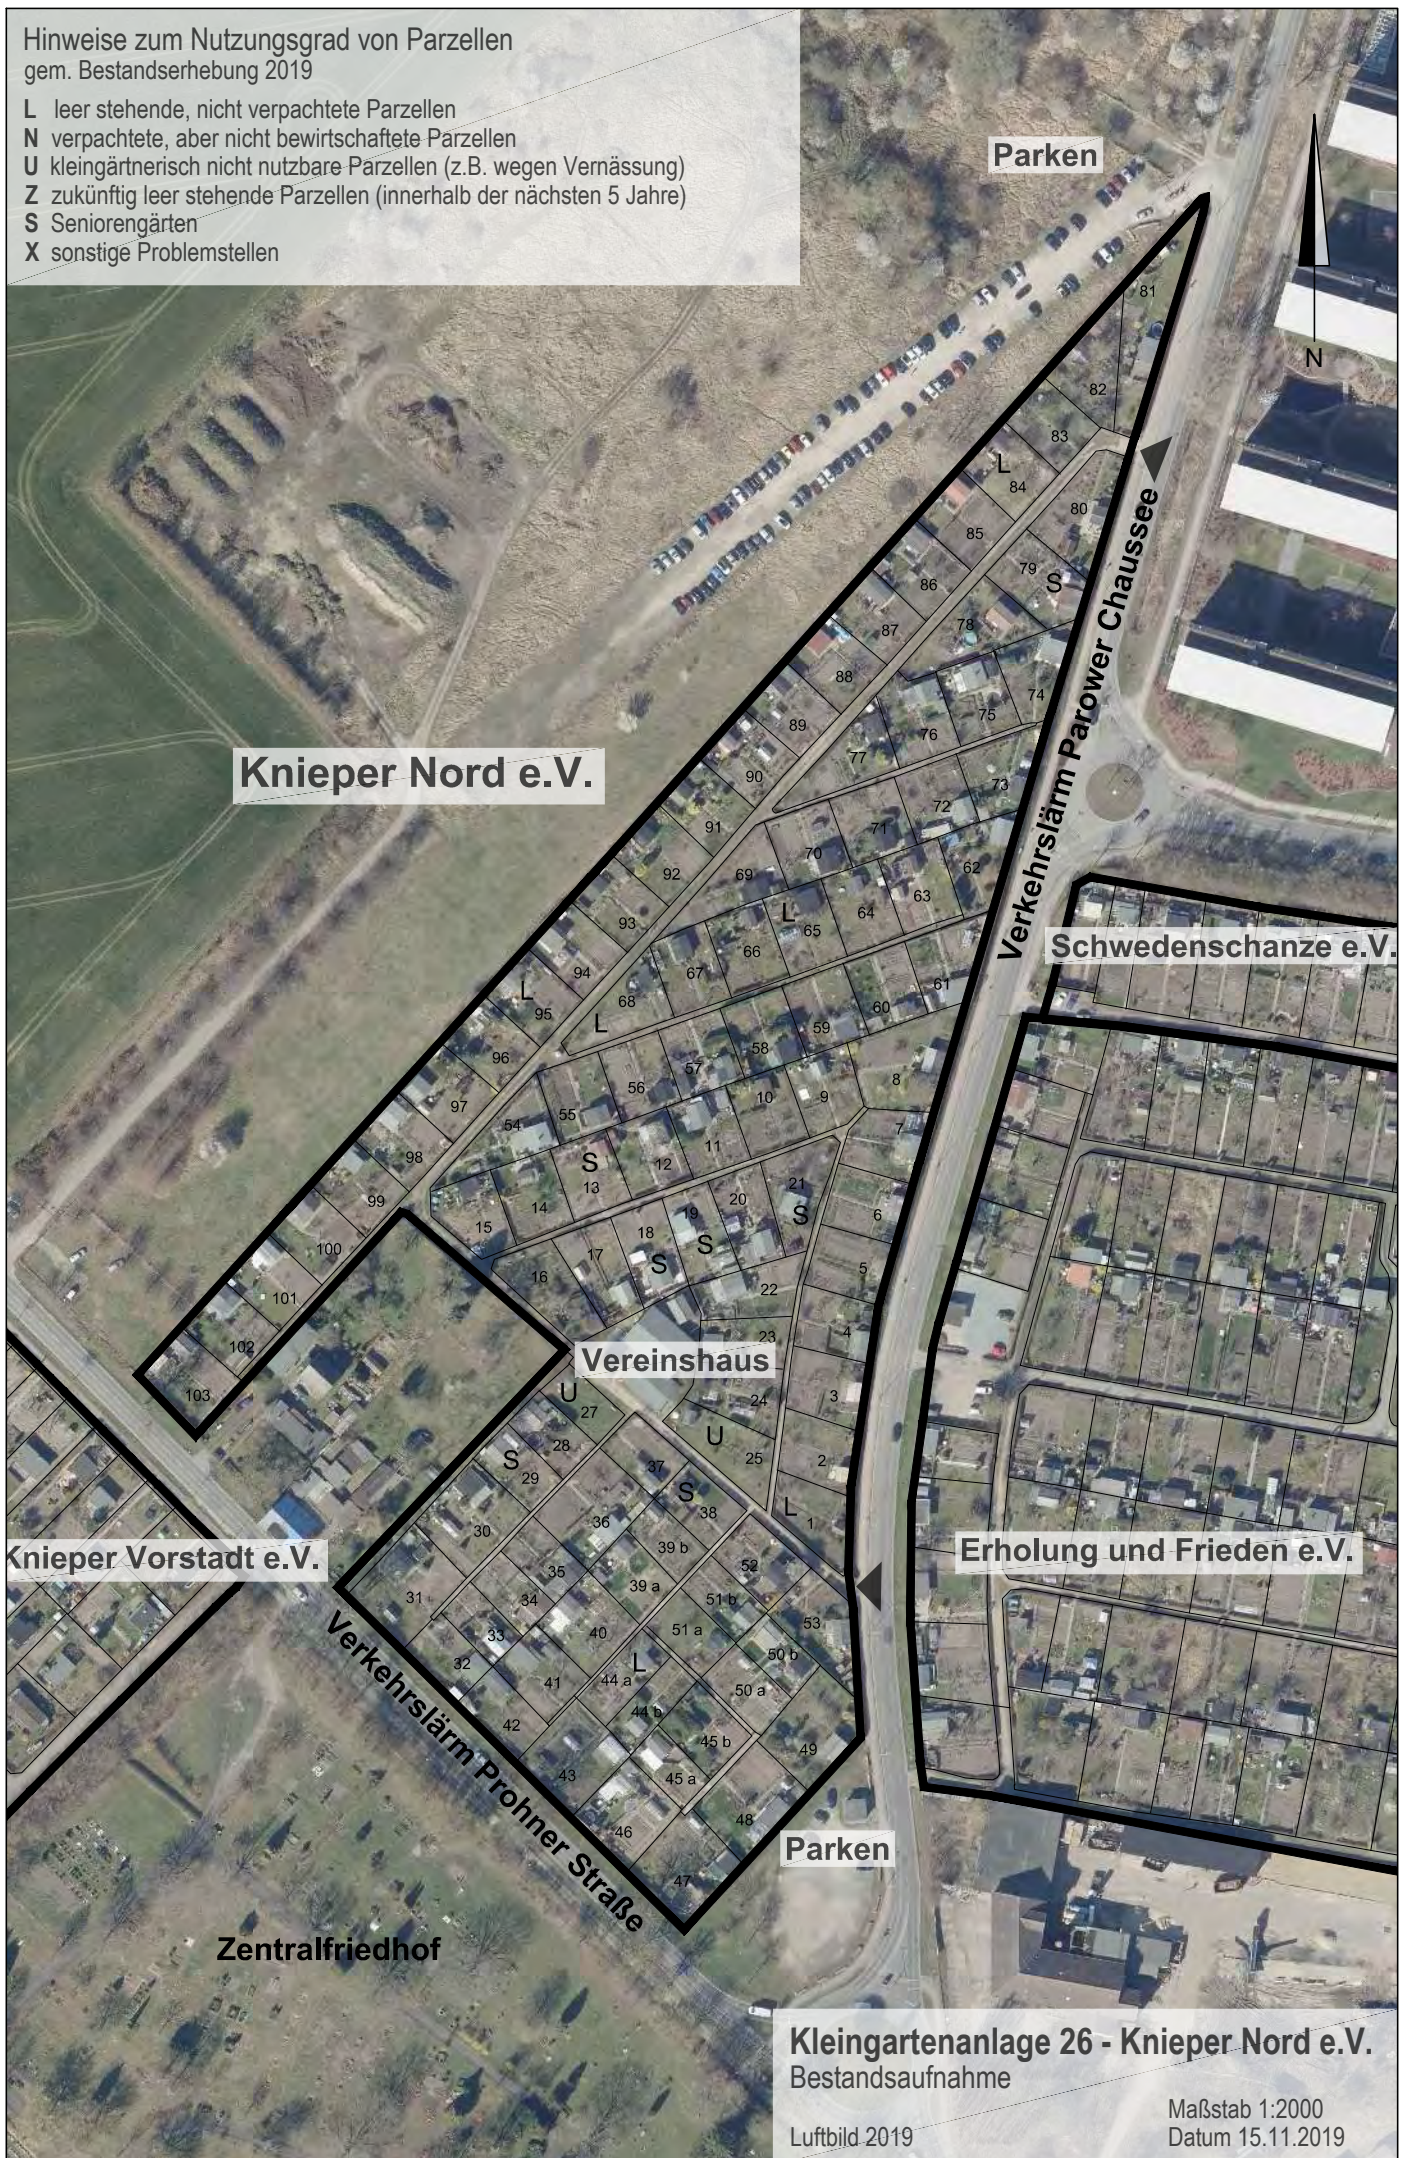
gemeinsame Eingänge, Zufahrten	2 Eingänge, gleichzeitig Zufahrten
Wegesystem	1 befahrbarer Längsweg, Stichwege
Pkw-Stellplätze	im Umfeld (Parkplätze)
max. Entf. zu öffentl. Verkehrsflächen	ca. 320 m
Abwasserentsorgung	37 durch REWA von insgesamt 107 Parzellen (35%)

Bodenverhältnisse	Sand, lehmiger Sand
Wasserhältnisse	teilweise Staunässe, mittlerer Grundwasserstand 6-15 dm u.G.
Nähe zu Schutzgebieten / Uferzonen	ca. 840 m zu Landschaftsschutzgebiet
relevante Lärmquellen	Parower Chaussee, Prohner Str. (teilweise)

Stärken	Schwächen
überwiegend hohe Aufenthaltsqualität, Nähe zum ÖPNV und zu öffentlichen Freiräumen (Zentralfriedhof), positives äußeres Erscheinungsbild, Gemeinschaftseinrichtungen	im Osten und Südwesten Verkehrslärm, teilweise weiter Weg zu öffentlichen Verkehrsflächen, sehr unvollständige Schmutzwasserentsorgung
Chancen	Risiken
öffentlich nutzbare Durchwegung möglich	standort- und verkehrslärmbedingte geringere Nachfrage

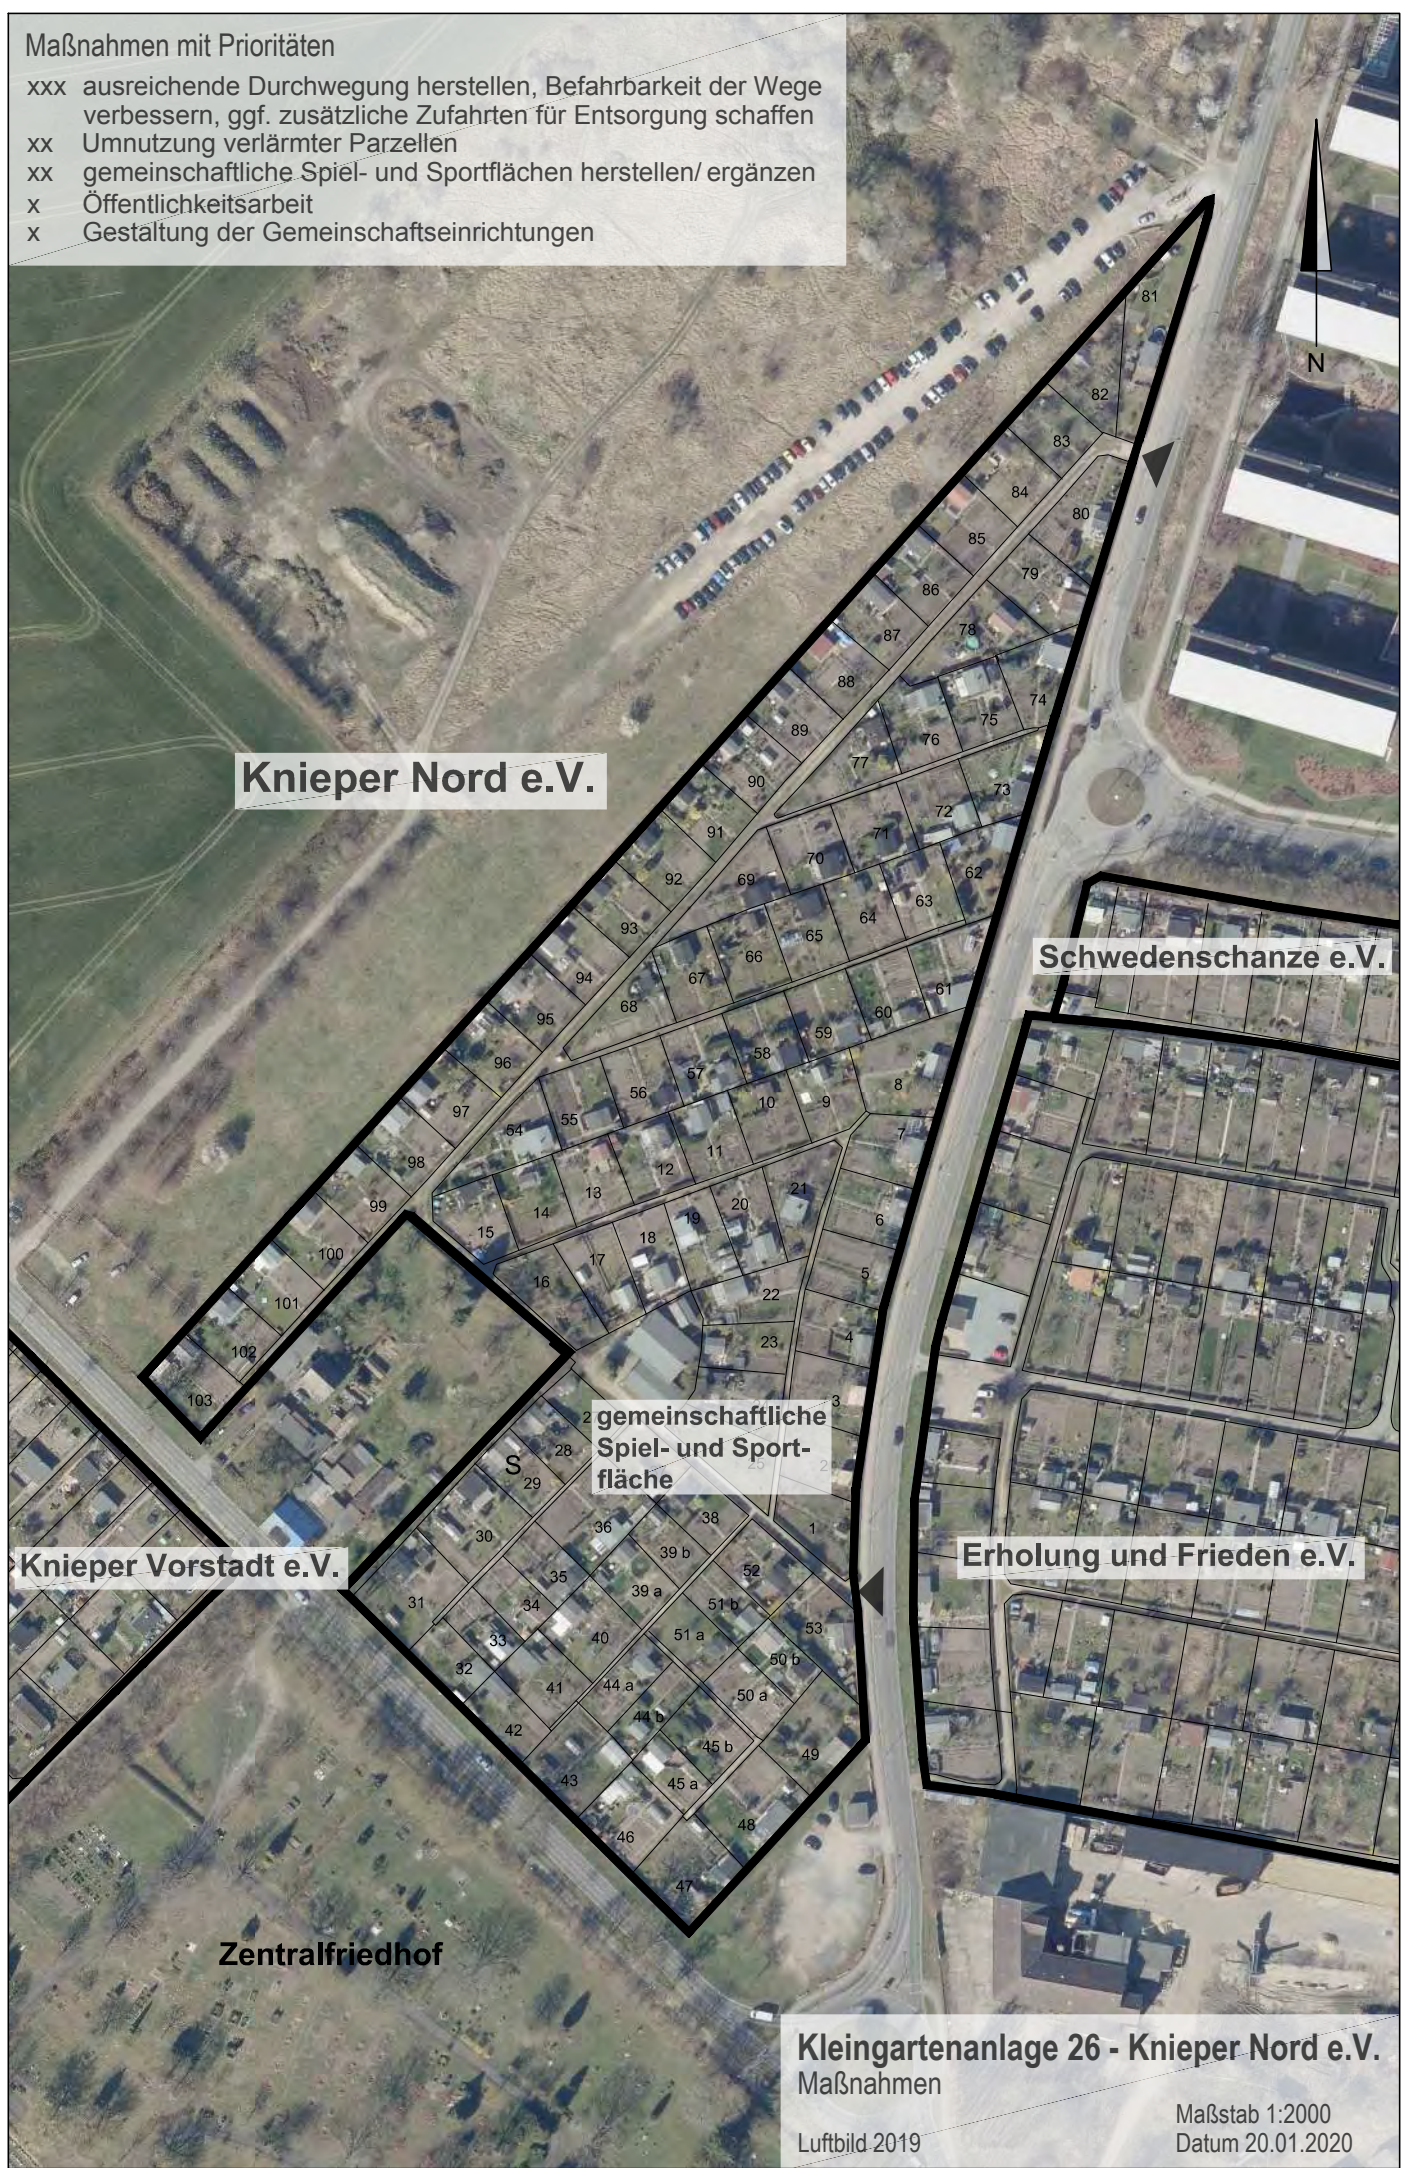
**gemeinschaftliche  
Spiel- und Sport-  
fläche**

- xxx ausreichende Durchwegung herstellen, Befahrbarkeit der Wege verbessern, ggf. zusätzliche Zufahrten für Entsorgung schaffen
- xx Umnutzung verlärmter Parzellen
- xx gemeinschaftliche Spiel- und Sportflächen herstellen/ ergänzen
- x Öffentlichkeitsarbeit
- x Gestaltung der Gemeinschaftseinrichtungen

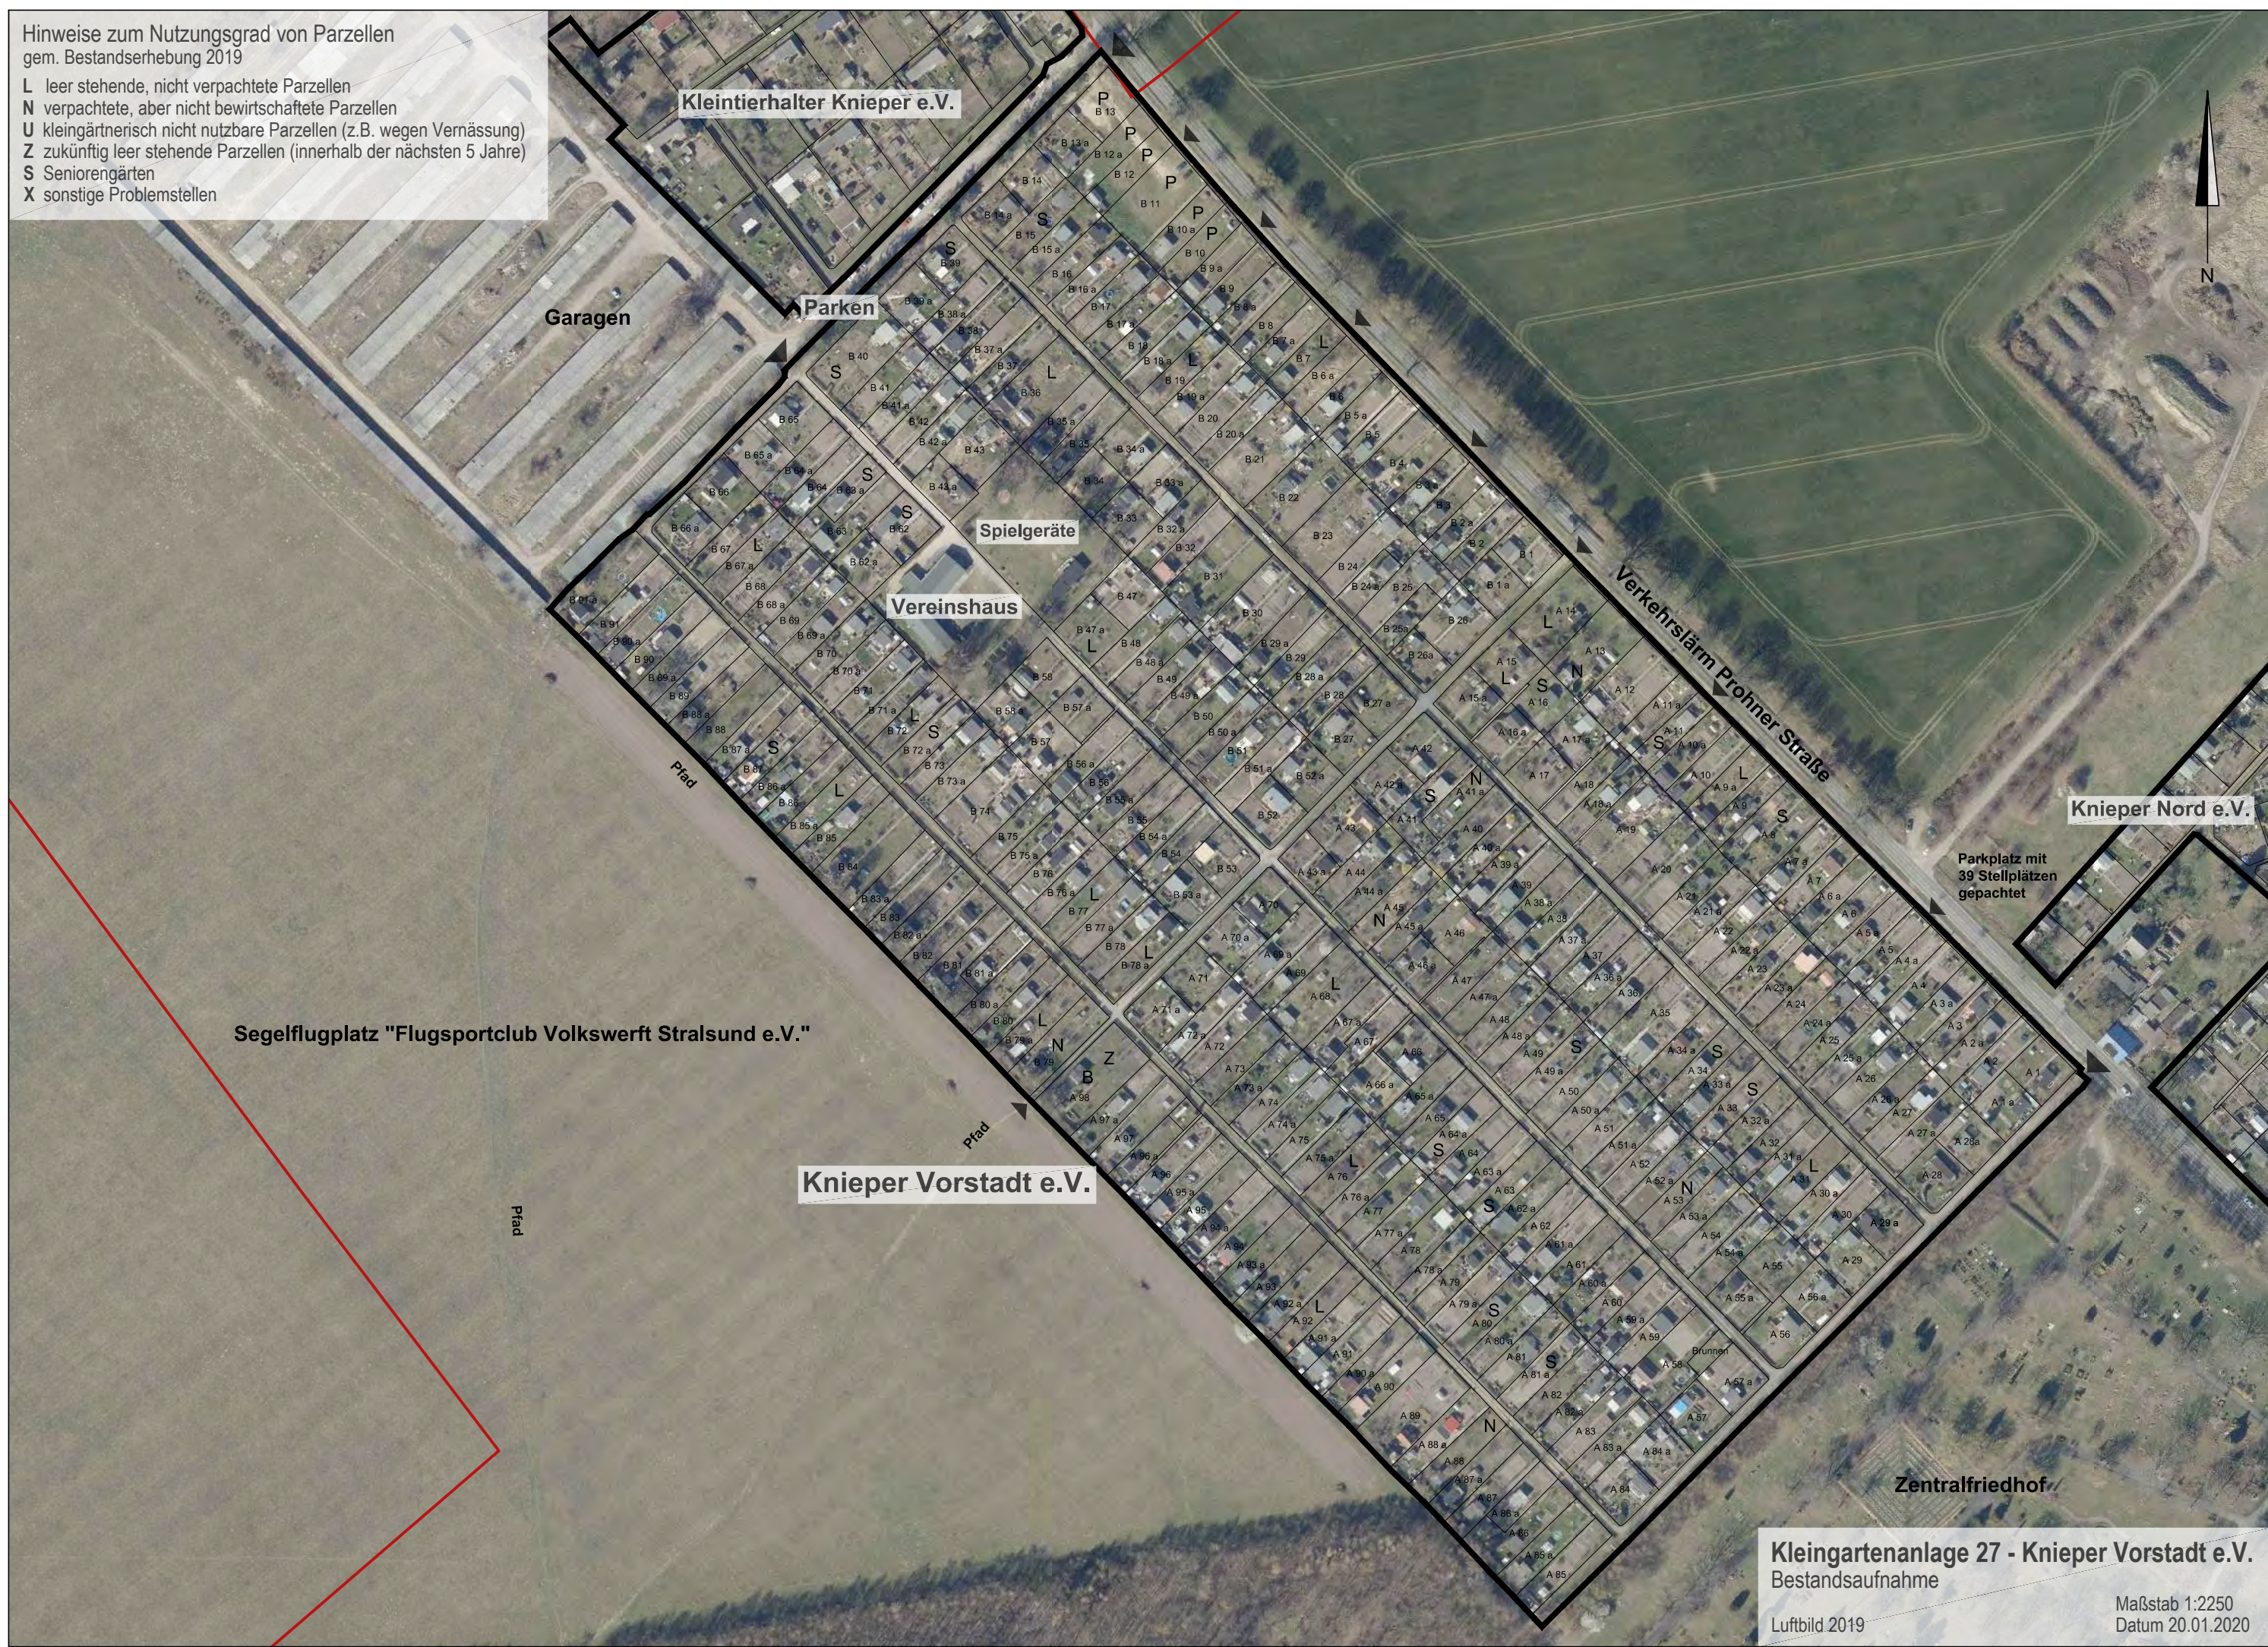
gemeinsame Eingänge, Zufahrten	11 Eingänge, davon 3 Zufahrten
Wegesystem	Raster aus 4 Längs- und 3 Querwegen, größtenteils befahrbar
Pkw-Stellplätze	In der Anlage und im Umfeld (Parkpl. in Prohner Str. gepachtet, Garagen, Garagenzufahrt)
max. Entf. zu öffentl. Verkehrsflächen	ca. 400 m
Abwasserentsorgung	158 durch REWA von insgesamt 344 Parzellen (46%)

Bodenverhältnisse	anlehmiger Sand, Sand, Feinsand
Wasserhältnisse	teilweise Staunässe, mittlerer Grundwasserstand 6-15 dm u.G.
Nähe zu Schutzgebieten / Uferzonen	ca. 1000 m zu Landschaftsschutzgebiet
relevante Lärmquellen	Prohner Straße

innerhalb der Anlage	gepflegt, Gemeinschaftseinrichtungen wirken wenig einladend
in Bezug auf das Stadtbild	unauffällig durch periphere Lage
in Bezug auf das Landschaftsbild	Teil eines Grünzugs

Stärken	Schwächen
überwiegend hohe Aufenthaltsqualität, Nähe zu öffentlichen Freiräumen (Zentralfriedhof), positives äußeres Erscheinungsbild, Gemeinschaftseinrichtungen, Internetpräsentation	periphere Lage, im O Verkehrslärm, Entf. zu Wohngebieten u. ÖPNV, tw. sehr weiter Weg zu öffentl. Verkehrsfl., Erscheinungsbild des Umfelds (Garagen), Gemeinschaftseinrichtungen wenig einladend, schlechter Zustand der Zufahrt, sehr unvollst. Schmutzwasserents.
Chancen	Risiken
öffentlich nutzbare Durchwegung möglich, potentiell Flächenreserven	standort- und verkehrslärmbedingte geringere Nachfrage

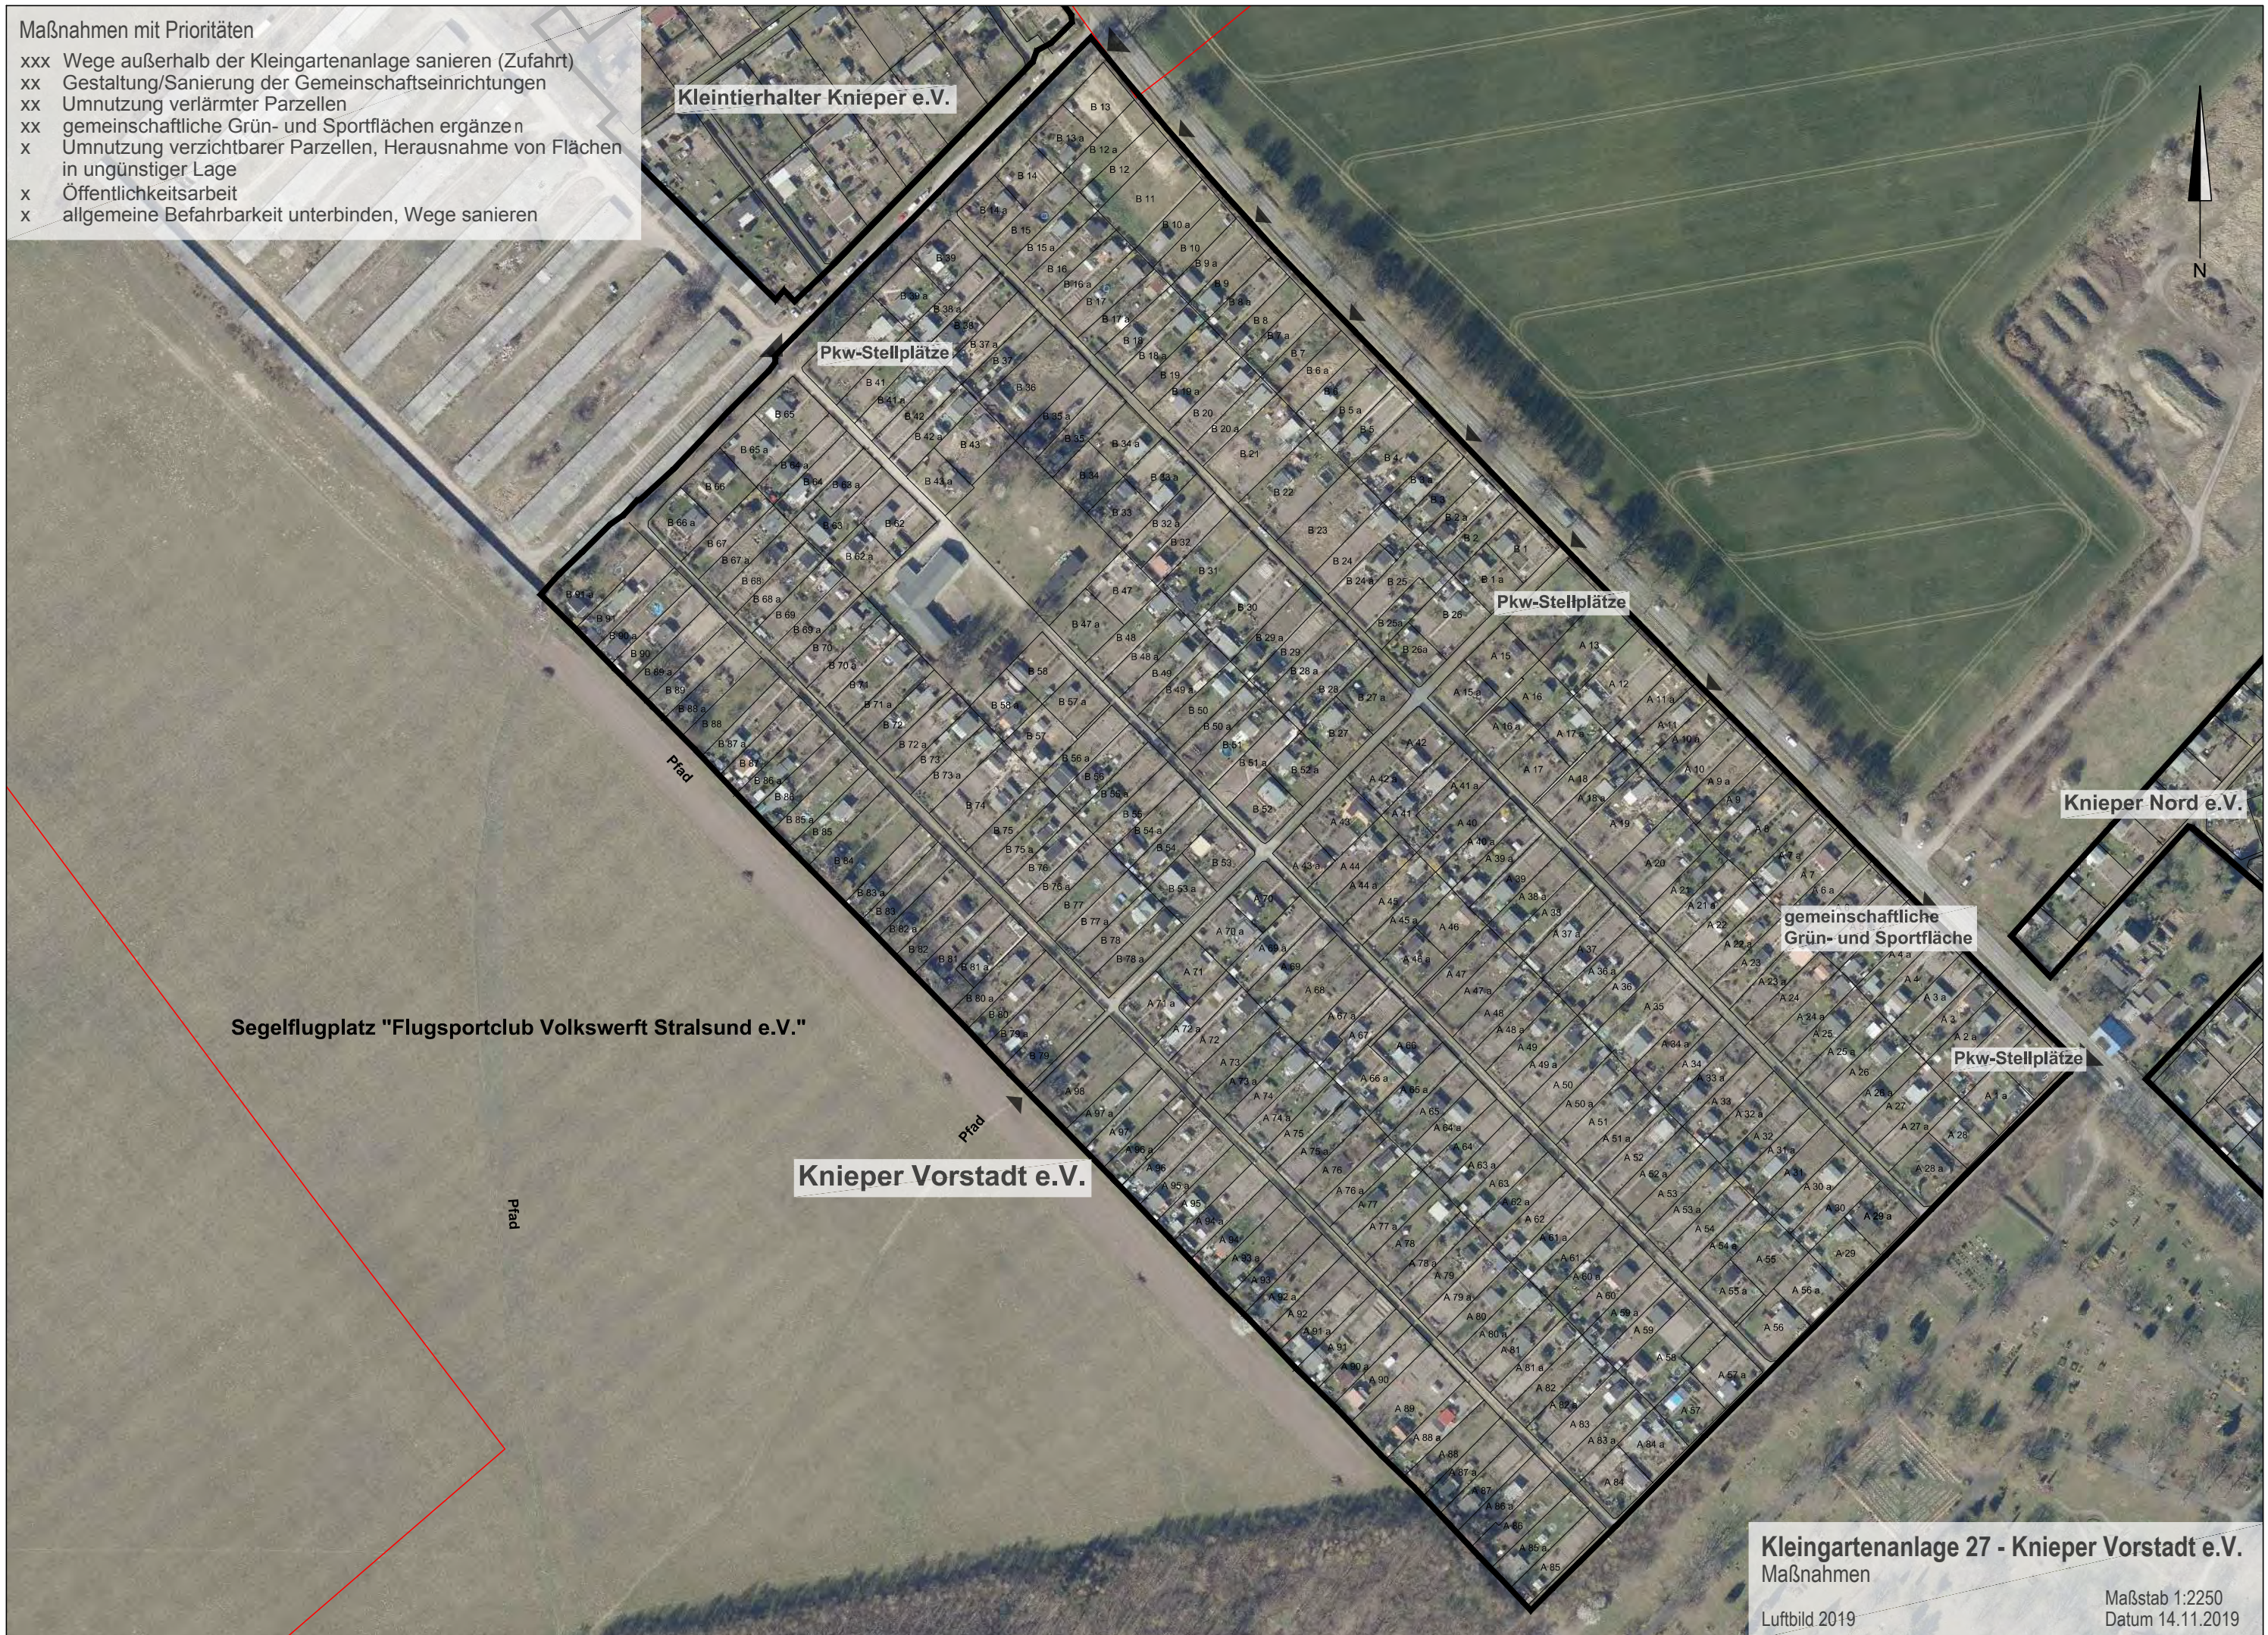
Kleingartenanlage 27 - Knieper Vorstadt e.V.  
Maßnahmen

gemeinschaftliche  
Grün- und Sportfläche

- xxx Wege außerhalb der Kleingartenanlage sanieren (Zufahrt)
- xx Gestaltung/Sanierung der Gemeinschaftseinrichtungen
- xx Umnutzung verlärmter Parzellen
- xx gemeinschaftliche Grün- und Sportflächen ergänzen
- x Umnutzung verzichtbarer Parzellen, Herausnahme von Flächen in ungünstiger Lage
- x Öffentlichkeitsarbeit
- x allgemeine Befahrbarkeit unterbinden, Wege sanieren

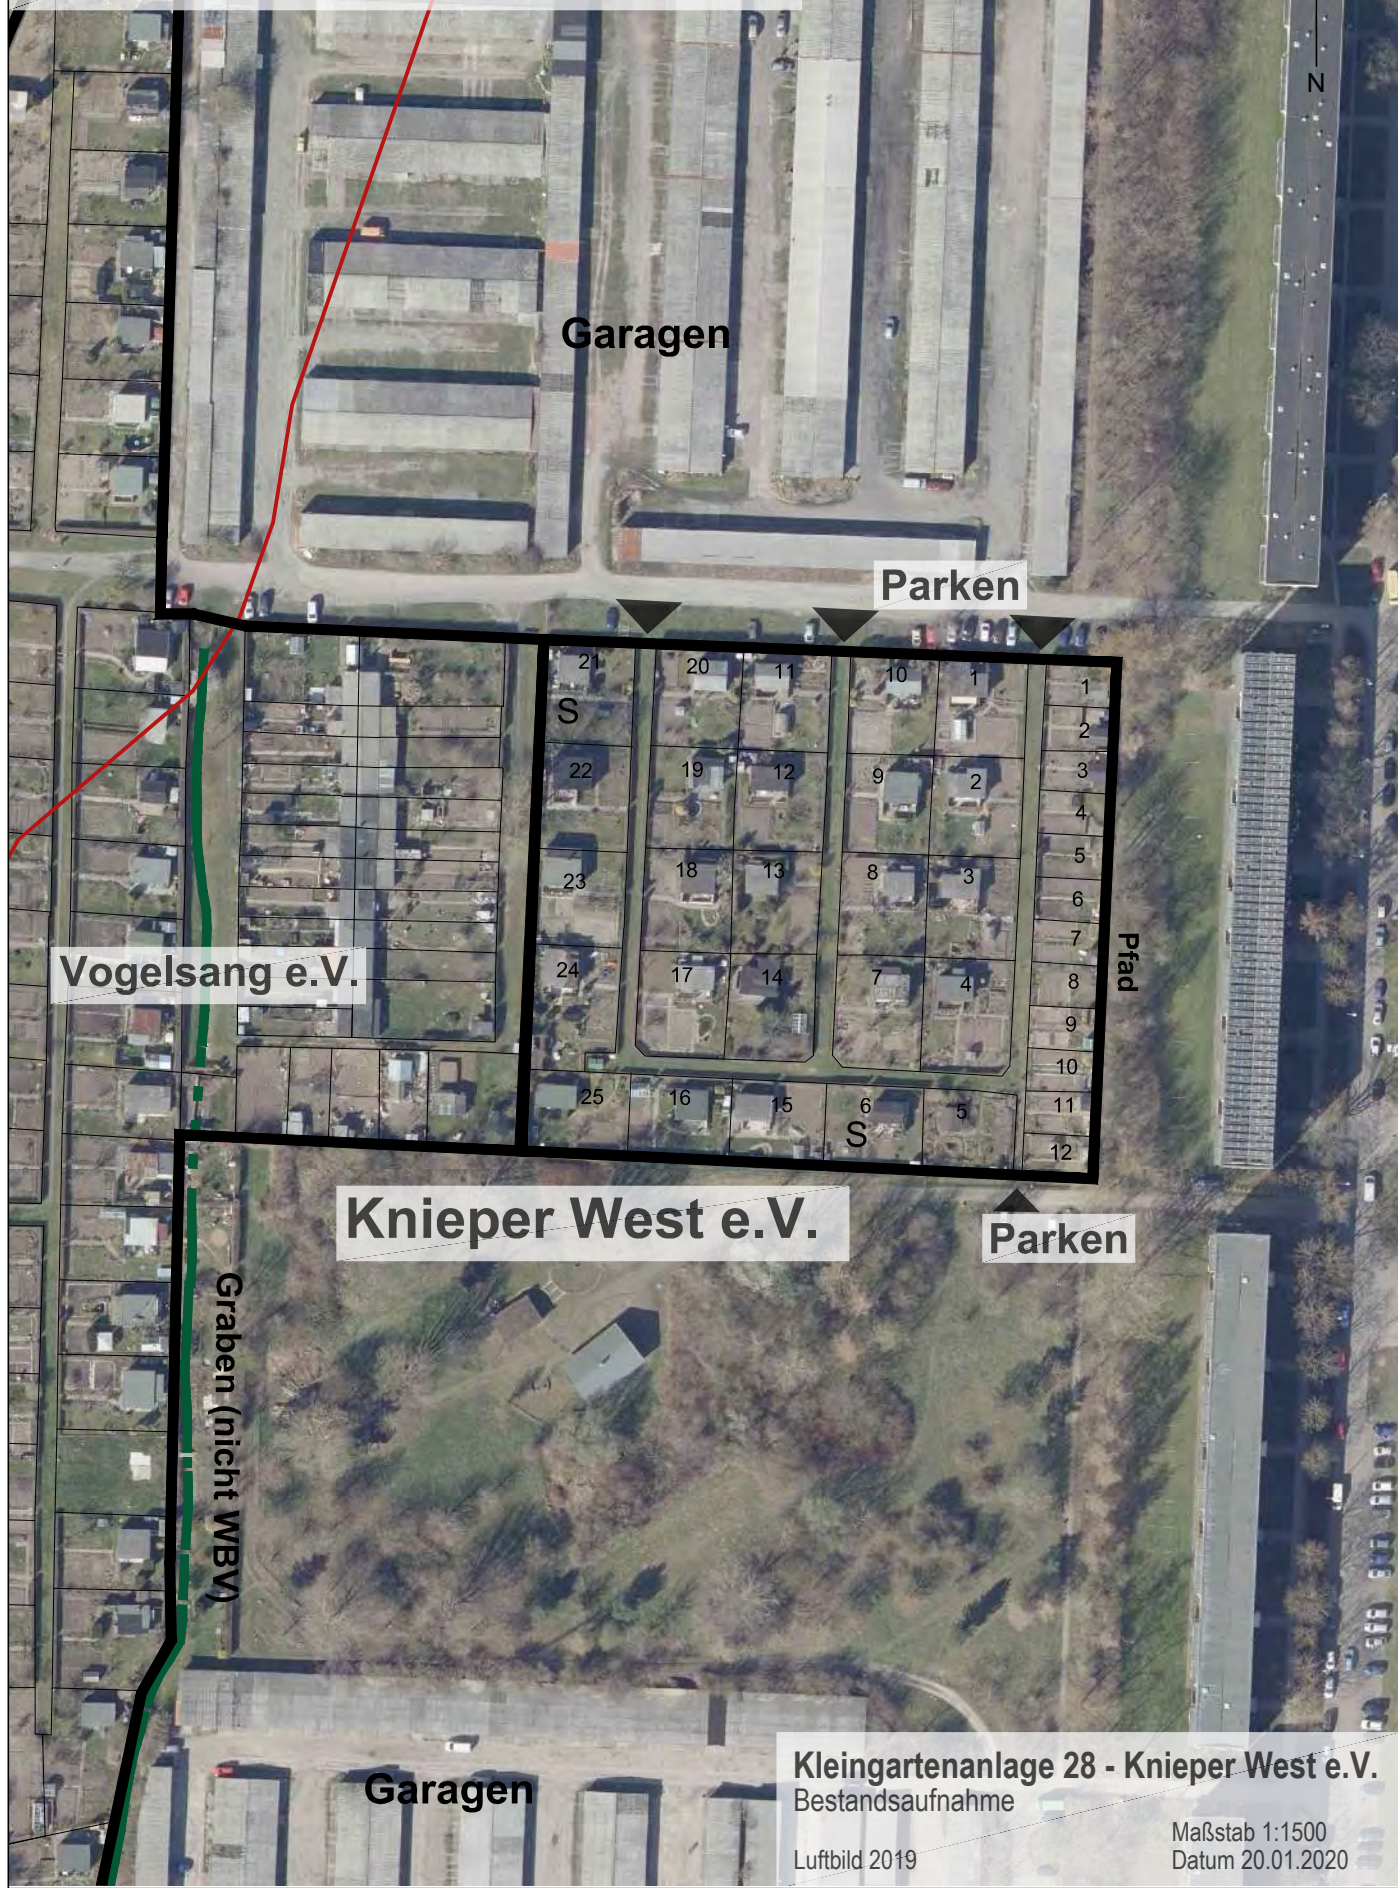
Kleingartenanlage 28 - Knieper West e.V.  
Maßnahmen

gemeinsame Eingänge, Zufahrten	4 Eingänge, davon 3 Zufahrten
Wegesystem	3 verbundene Wege, einer querend, Stichweg
Pkw-Stellplätze	im Umfeld (Garagen, Parkplätze vor Zufahrten)
max. Entf. zu öffentl. Verkehrsflächen	ca. 175 m
Abwasserentsorgung	17 durch REWA, 12 nutzen das WC in der Privatwohnung, 1 Parzelle ohne WC von insgesamt 37 Parzellen (81%)

Bodenverhältnisse	Sand
Wasserverhältnisse	mittlerer Grundwasserstand 0-6 dm u.G., teilweise mittlerer Grundwasserstand 6-15 dm u.G.
Nähe zu Schutzgebieten / Uferzonen	ca. 670 m zu Landschaftsschutzgebiet
relevante Lärmquellen	keine

xxx ausreichende Durchwegung herstellen, Befahrbarkeit der Wege verbessern

x Öffentlichkeitsarbeit

x Verbesserung der Einfriedung
