Kleingartenanlage 57 - Hainholz e.V.
Bestandsaufnahme und Bewertung

Kleingartenanlage 57 - Hainholz e.V.
Bestandsaufnahme

Kleingartenanlage 57 - Hainholz e.V.
Maßnahmen

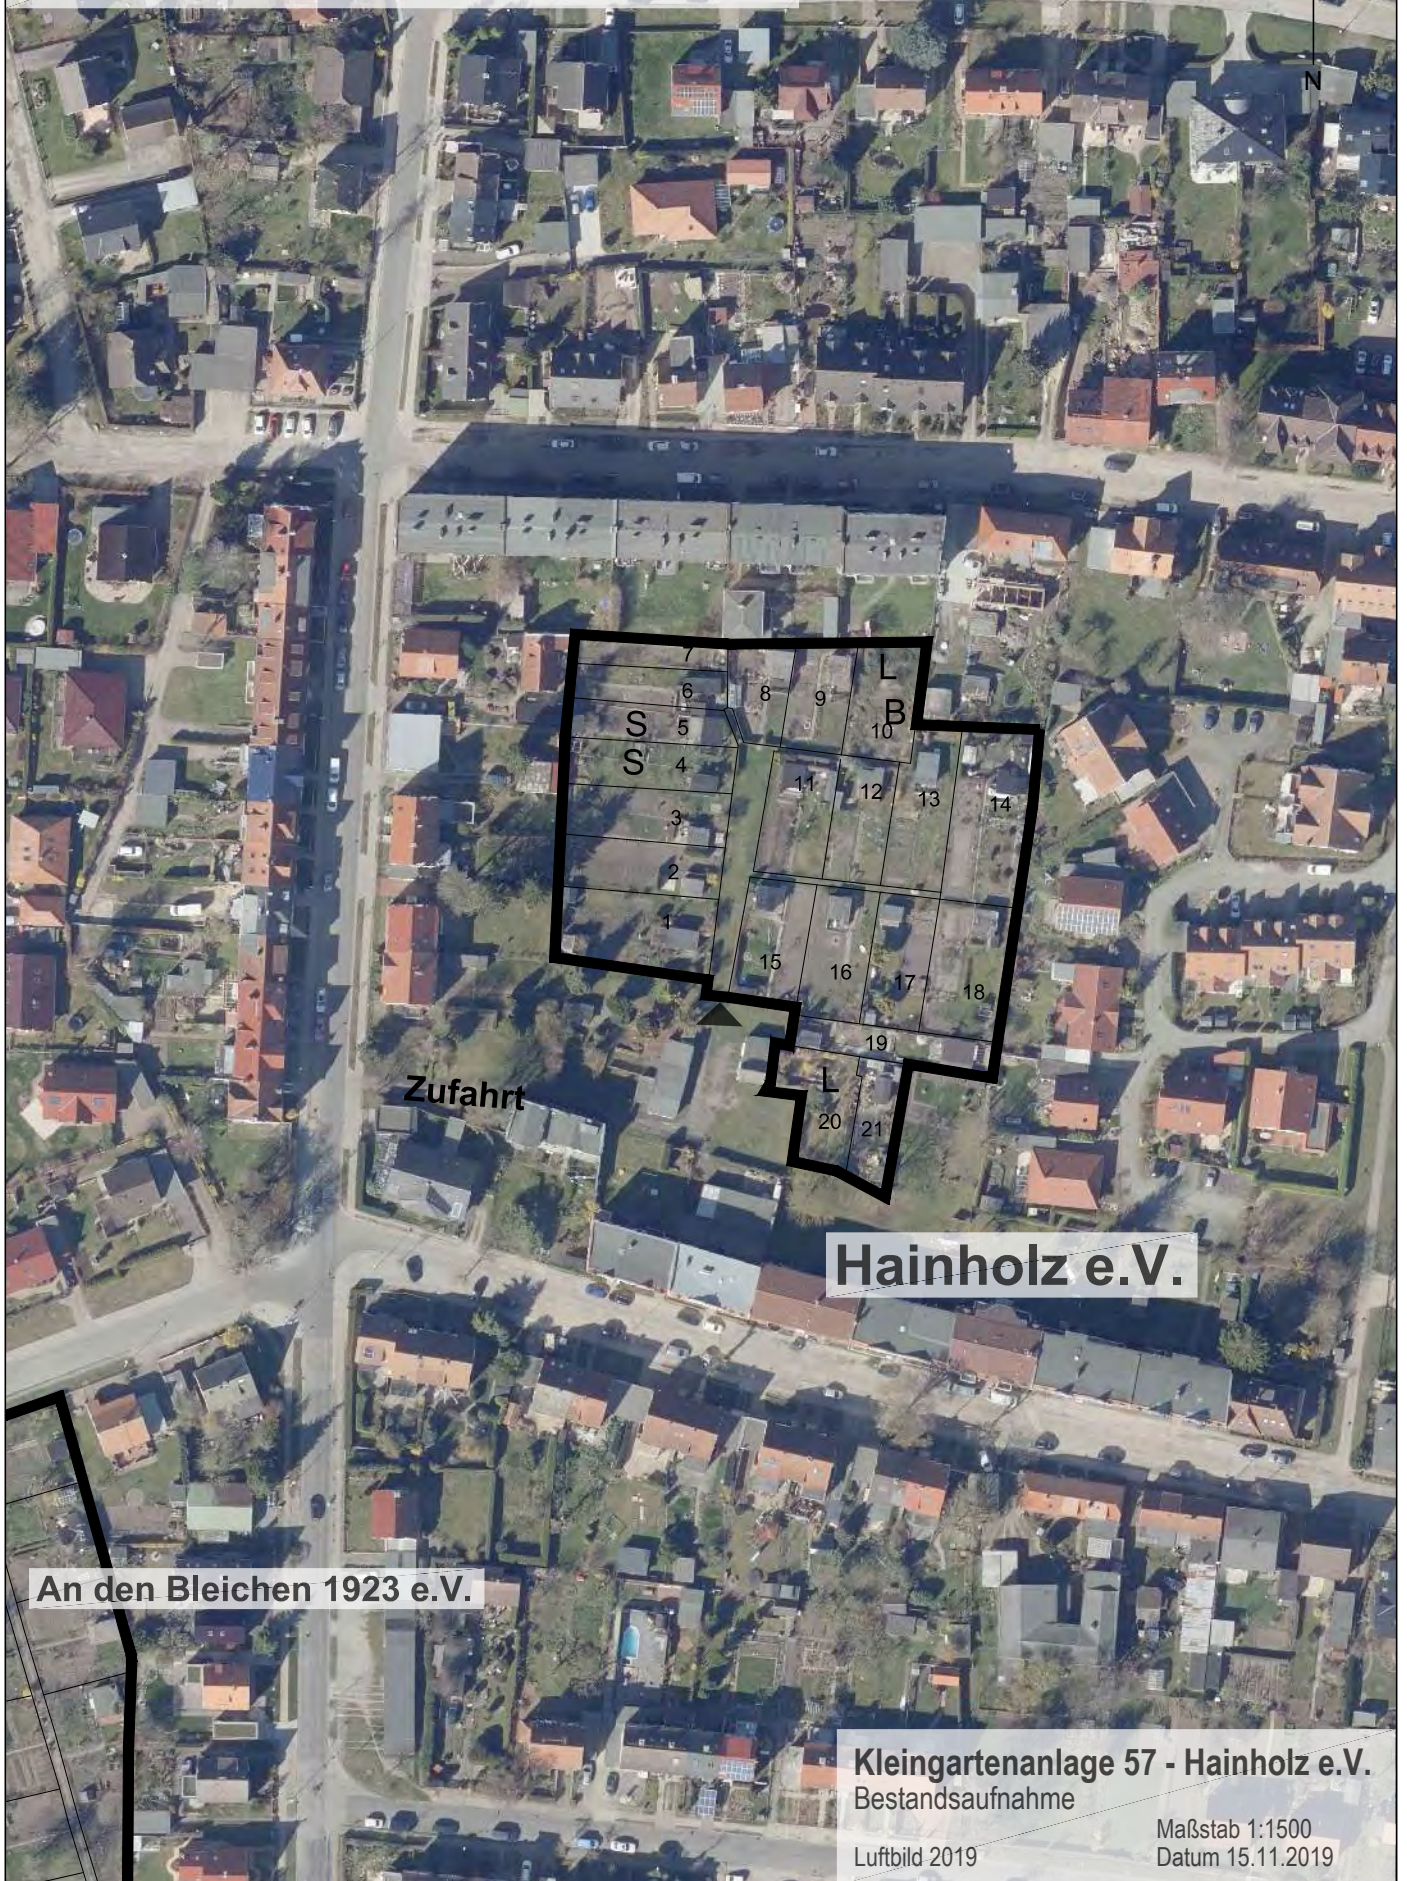
innerhalb der Anlage	überwiegend gepflegt
in Bezug auf das Stadtbild	fügt sich ein
in Bezug auf das Landschaftsbild	Anlage ist Teil des Siedlungsbereichs

Stärken	Schwächen
ruhig, Nähe zu Wohngebieten, zum ÖPNV und zu öffentlichen Freiräumen (Moorteich), gut integriert	teilweise weiter Weg zu öffentlichen Verkehrsflächen, sehr unvollständige Schmutzwasserentsorgung
Chancen	Risiken
wegen Wohnungsnähe tendenziell nachgefragte Anlage

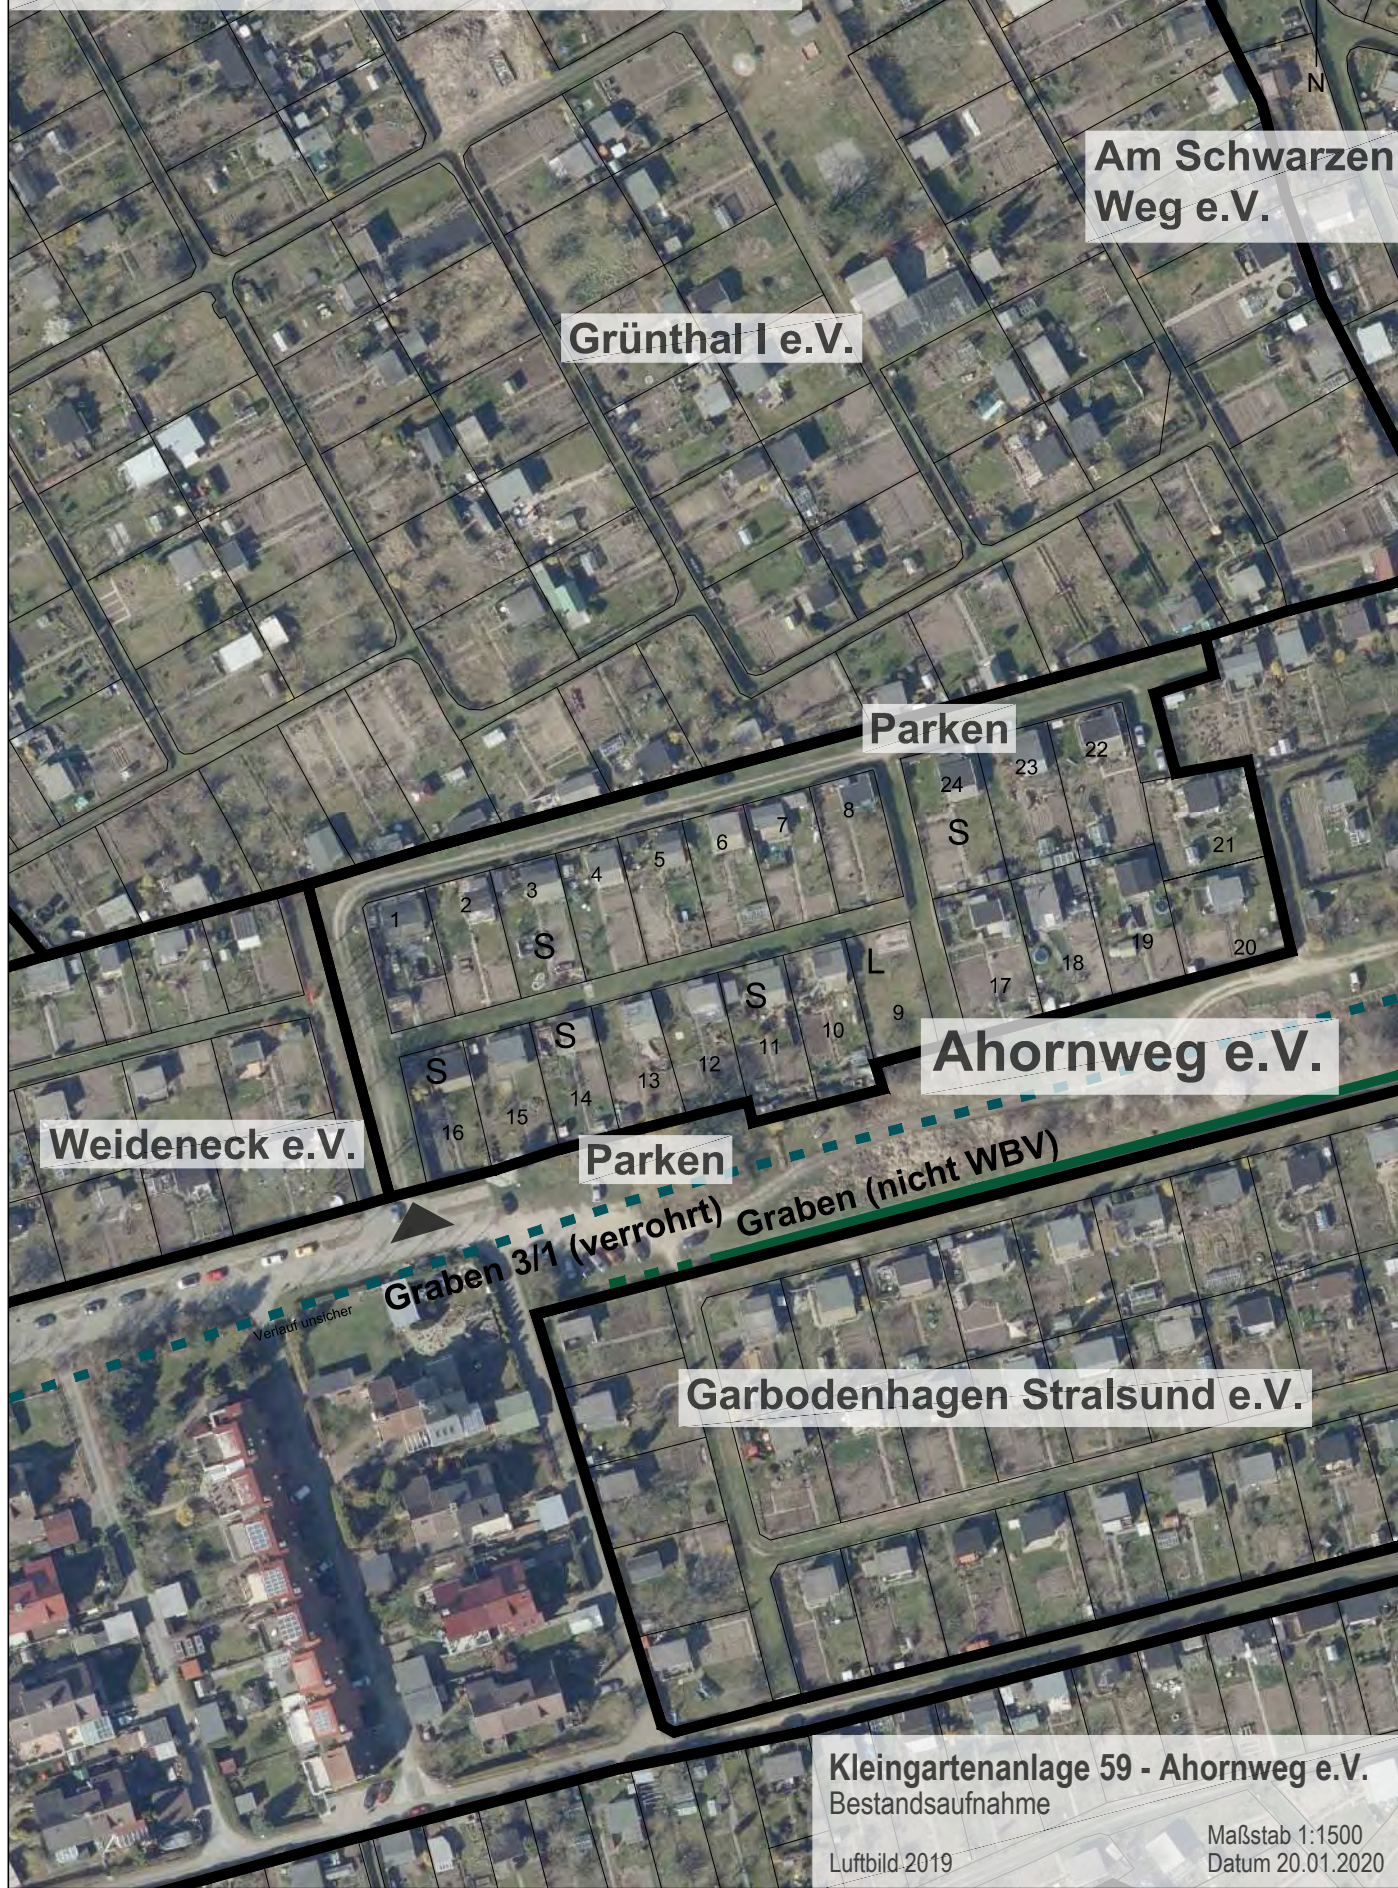
Kleingartenanlage 59 - Ahornweg e.V.
Bestandsaufnahme

innerhalb der Anlage	gepflegt, großzügig
in Bezug auf das Stadtbild	kleinteiliger Grünraum
in Bezug auf das Landschaftsbild	Teil eines Grünzugs

Stärken	Schwächen
hohe Aufenthaltsqualität, ruhig, positives äußeres Erscheinungsbild, vollständige Schmutzwasserentsorgung	Entfernung zu Gebieten mit Mietwohnungen, Parken im Umfeld, tw. weiter Weg zu öffentl. Verkehrsfl., tw. schlechter Zustand der verkehrl. Anbindung
Chancen	Risiken
	Akzeptanz der Randnutzung (Parken)

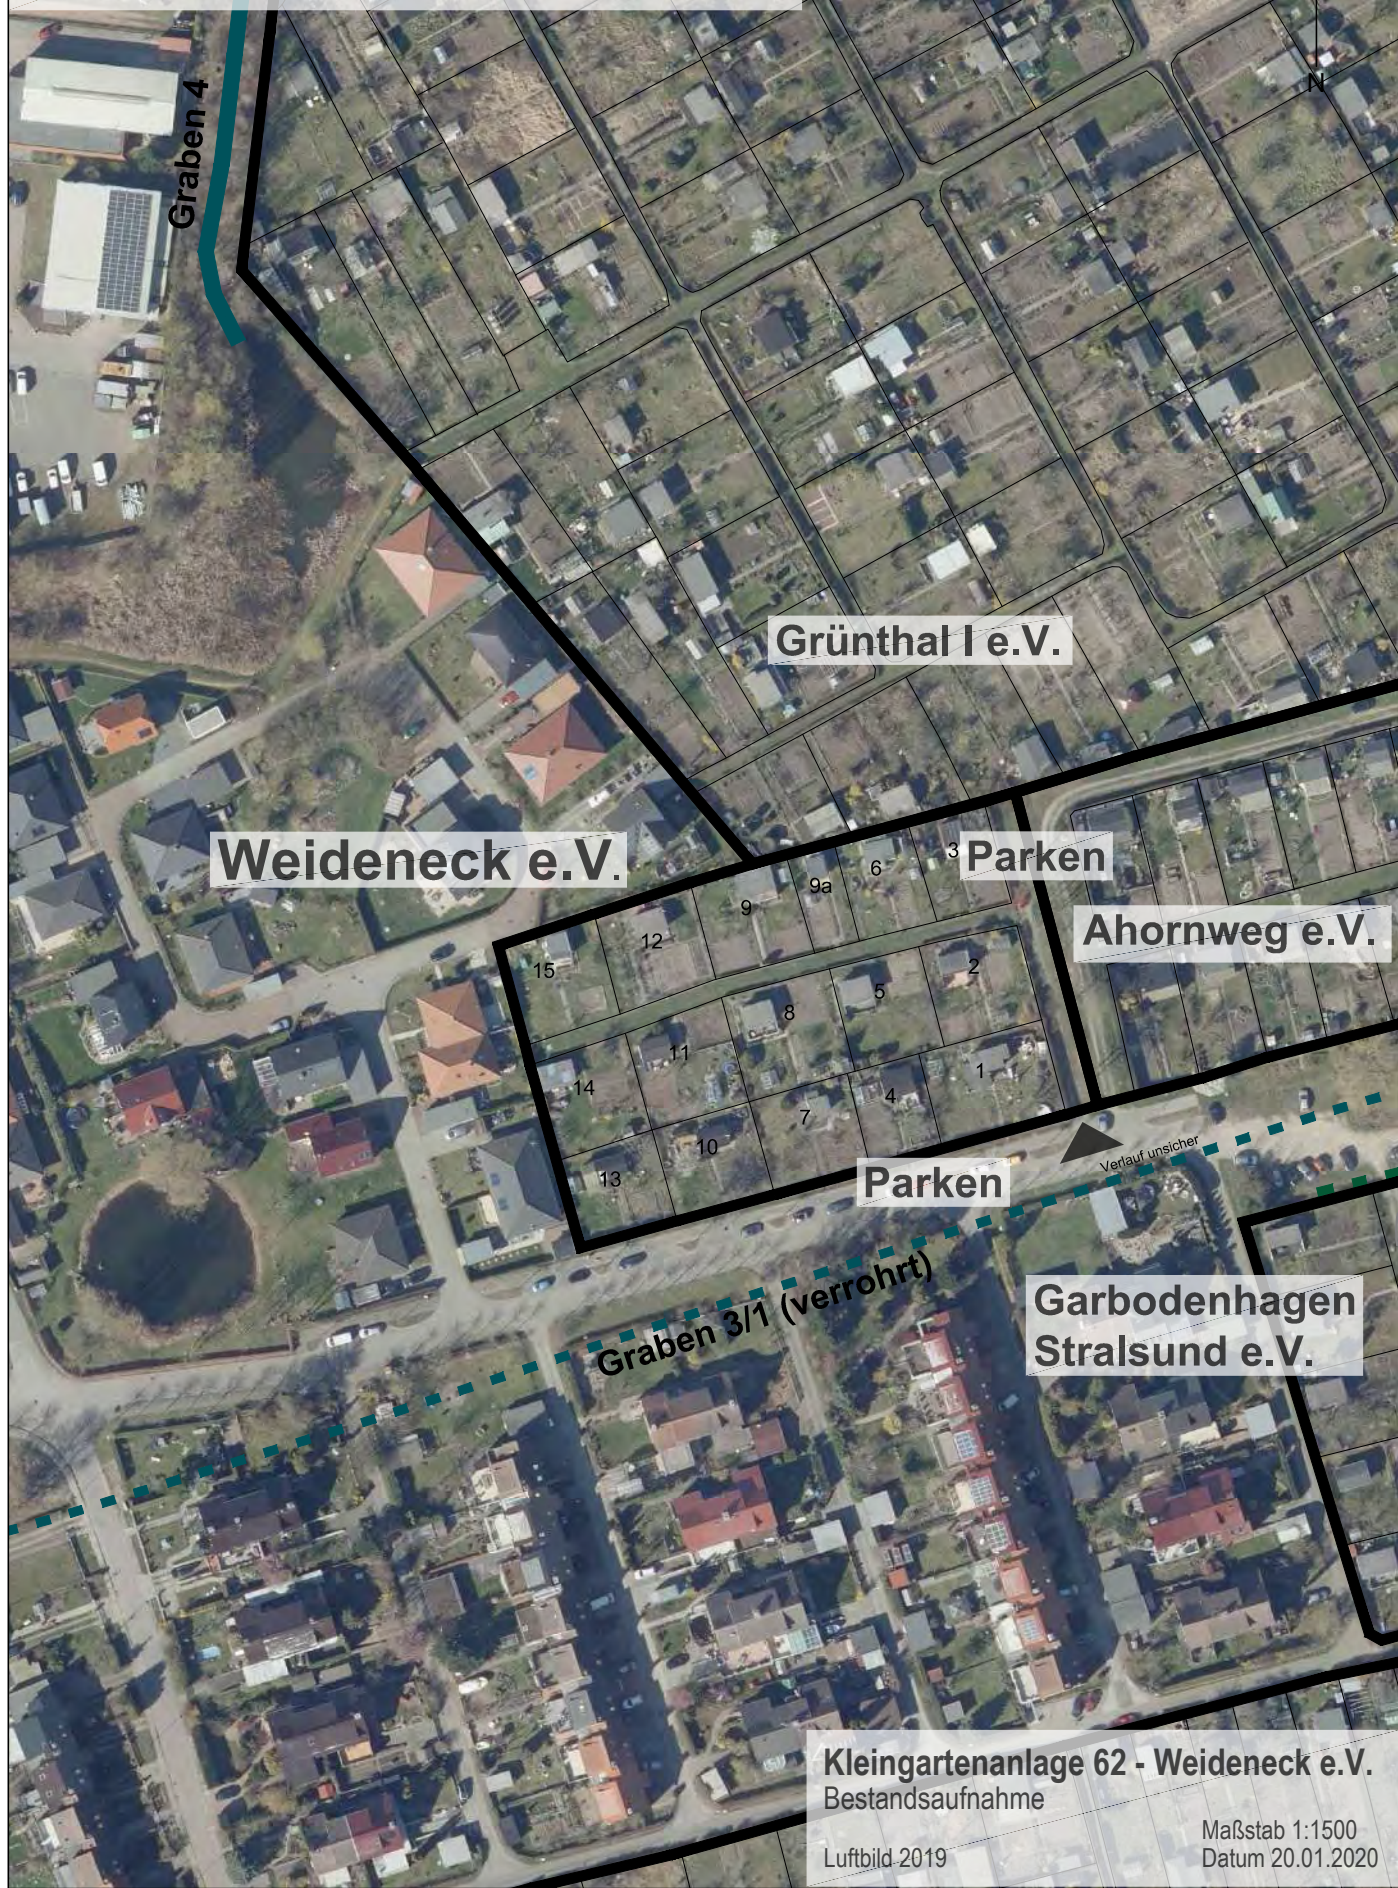
Kleingartenanlage 62 - Weideneck e.V.
Bestandsaufnahme

innerhalb der Anlage	gepflegt
in Bezug auf das Stadtbild	kleinteiliger Grünraum
in Bezug auf das Landschaftsbild	Teil eines Grünzugs

Stärken	Schwächen
hohe Aufenthaltsqualität, ruhig, positives äußeres Erscheinungsbild	Entfernung zu Gebieten mit Mietwohnungen, teilweise weiter Weg zu öffentlichen Verkehrsflächen
Chancen	Risiken
