Kleingartenanlage 44 - Strandsiedlung I e.V.

Bestandsaufnahme und Bewertung

Kleingartenanlage 45 - Strandsiedlung II e.V.
Bestandsaufnahme und Bewertung

Kleingartenanlage 49 - Voigdehagen e.V.

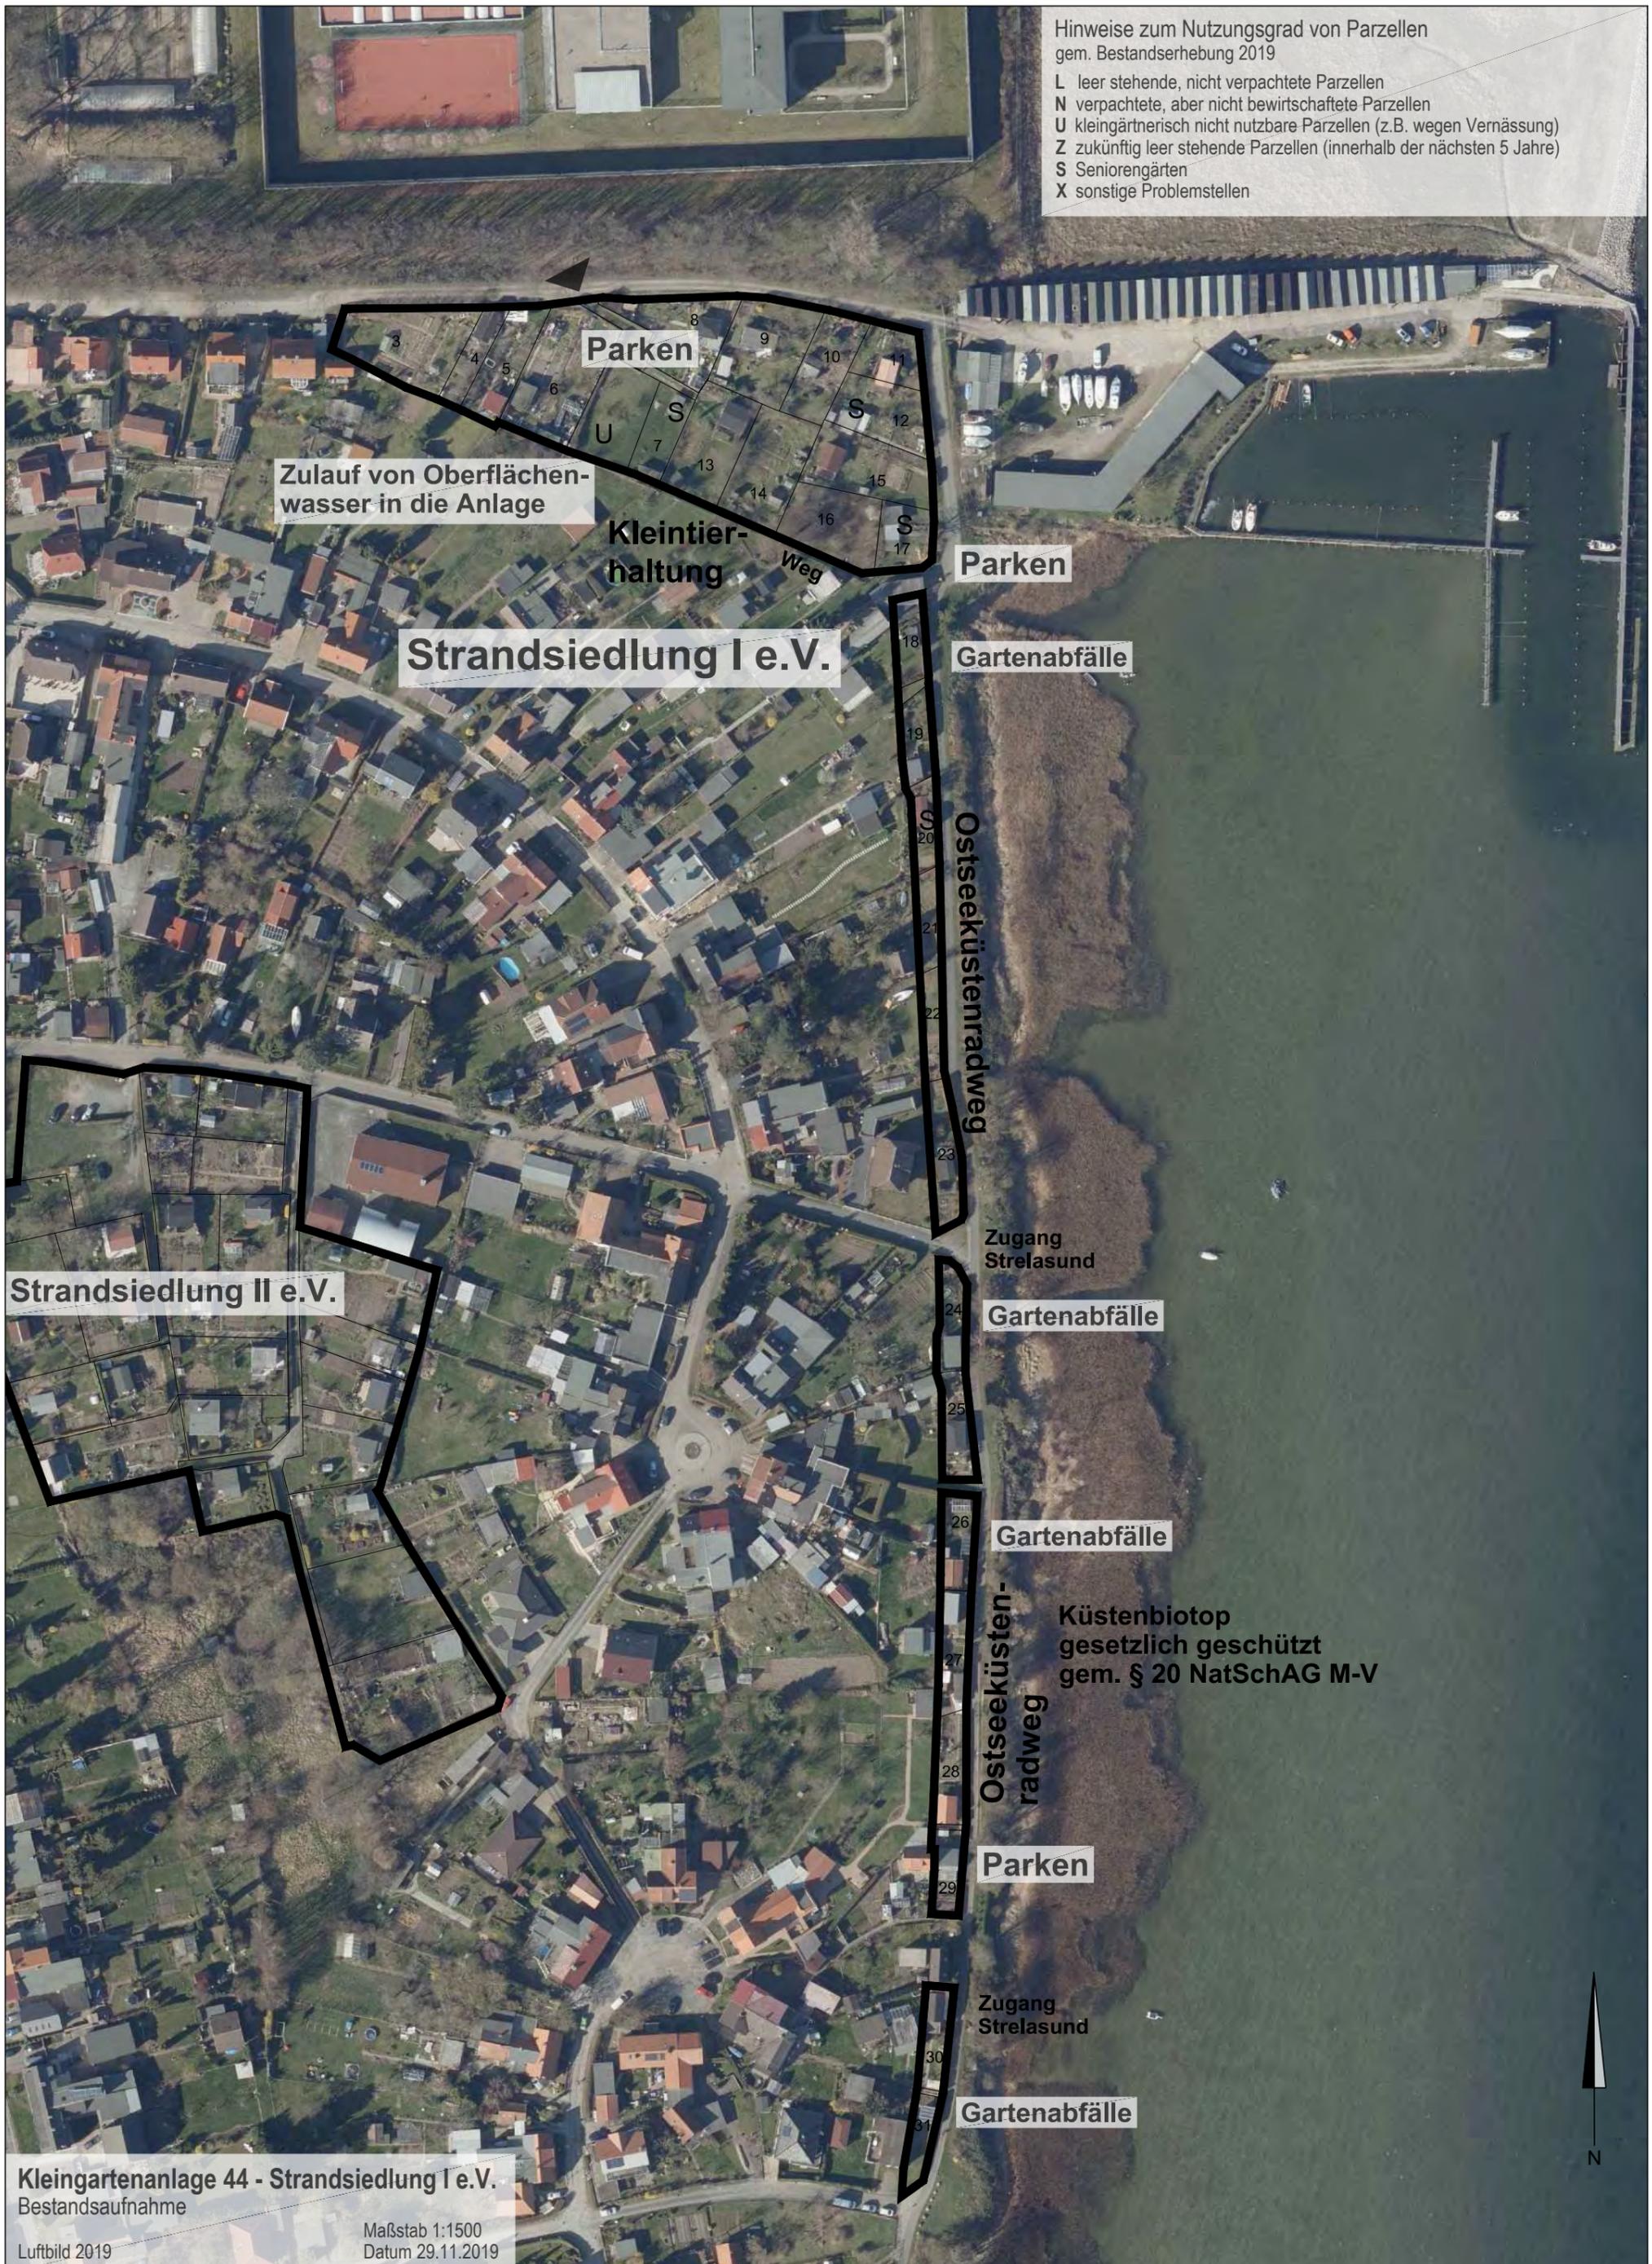
Kleingartenanlage 44 - Strandsiedlung I e.V.
Bestandsaufnahme

Zulauf von Oberflächenwasser in die Anlage

Parken

Gartenabfälle
