HANSESTADT STRALSUND
 AMT FÜR PLANUNG UND BAU
 ABT. PLANUNG UND DENKMALPFLEGE

KLEINGARTEN-ENTWICKLUNGSKONZEPT
 TEIL 2 - STADTGEBIETE KNIEPER UND GRÜNHUFE
 ÜBERSICHTSKARTE PLANUNGSEMPFEHLUNGEN

Januar 2020 MASSSTAB: 1:10 000

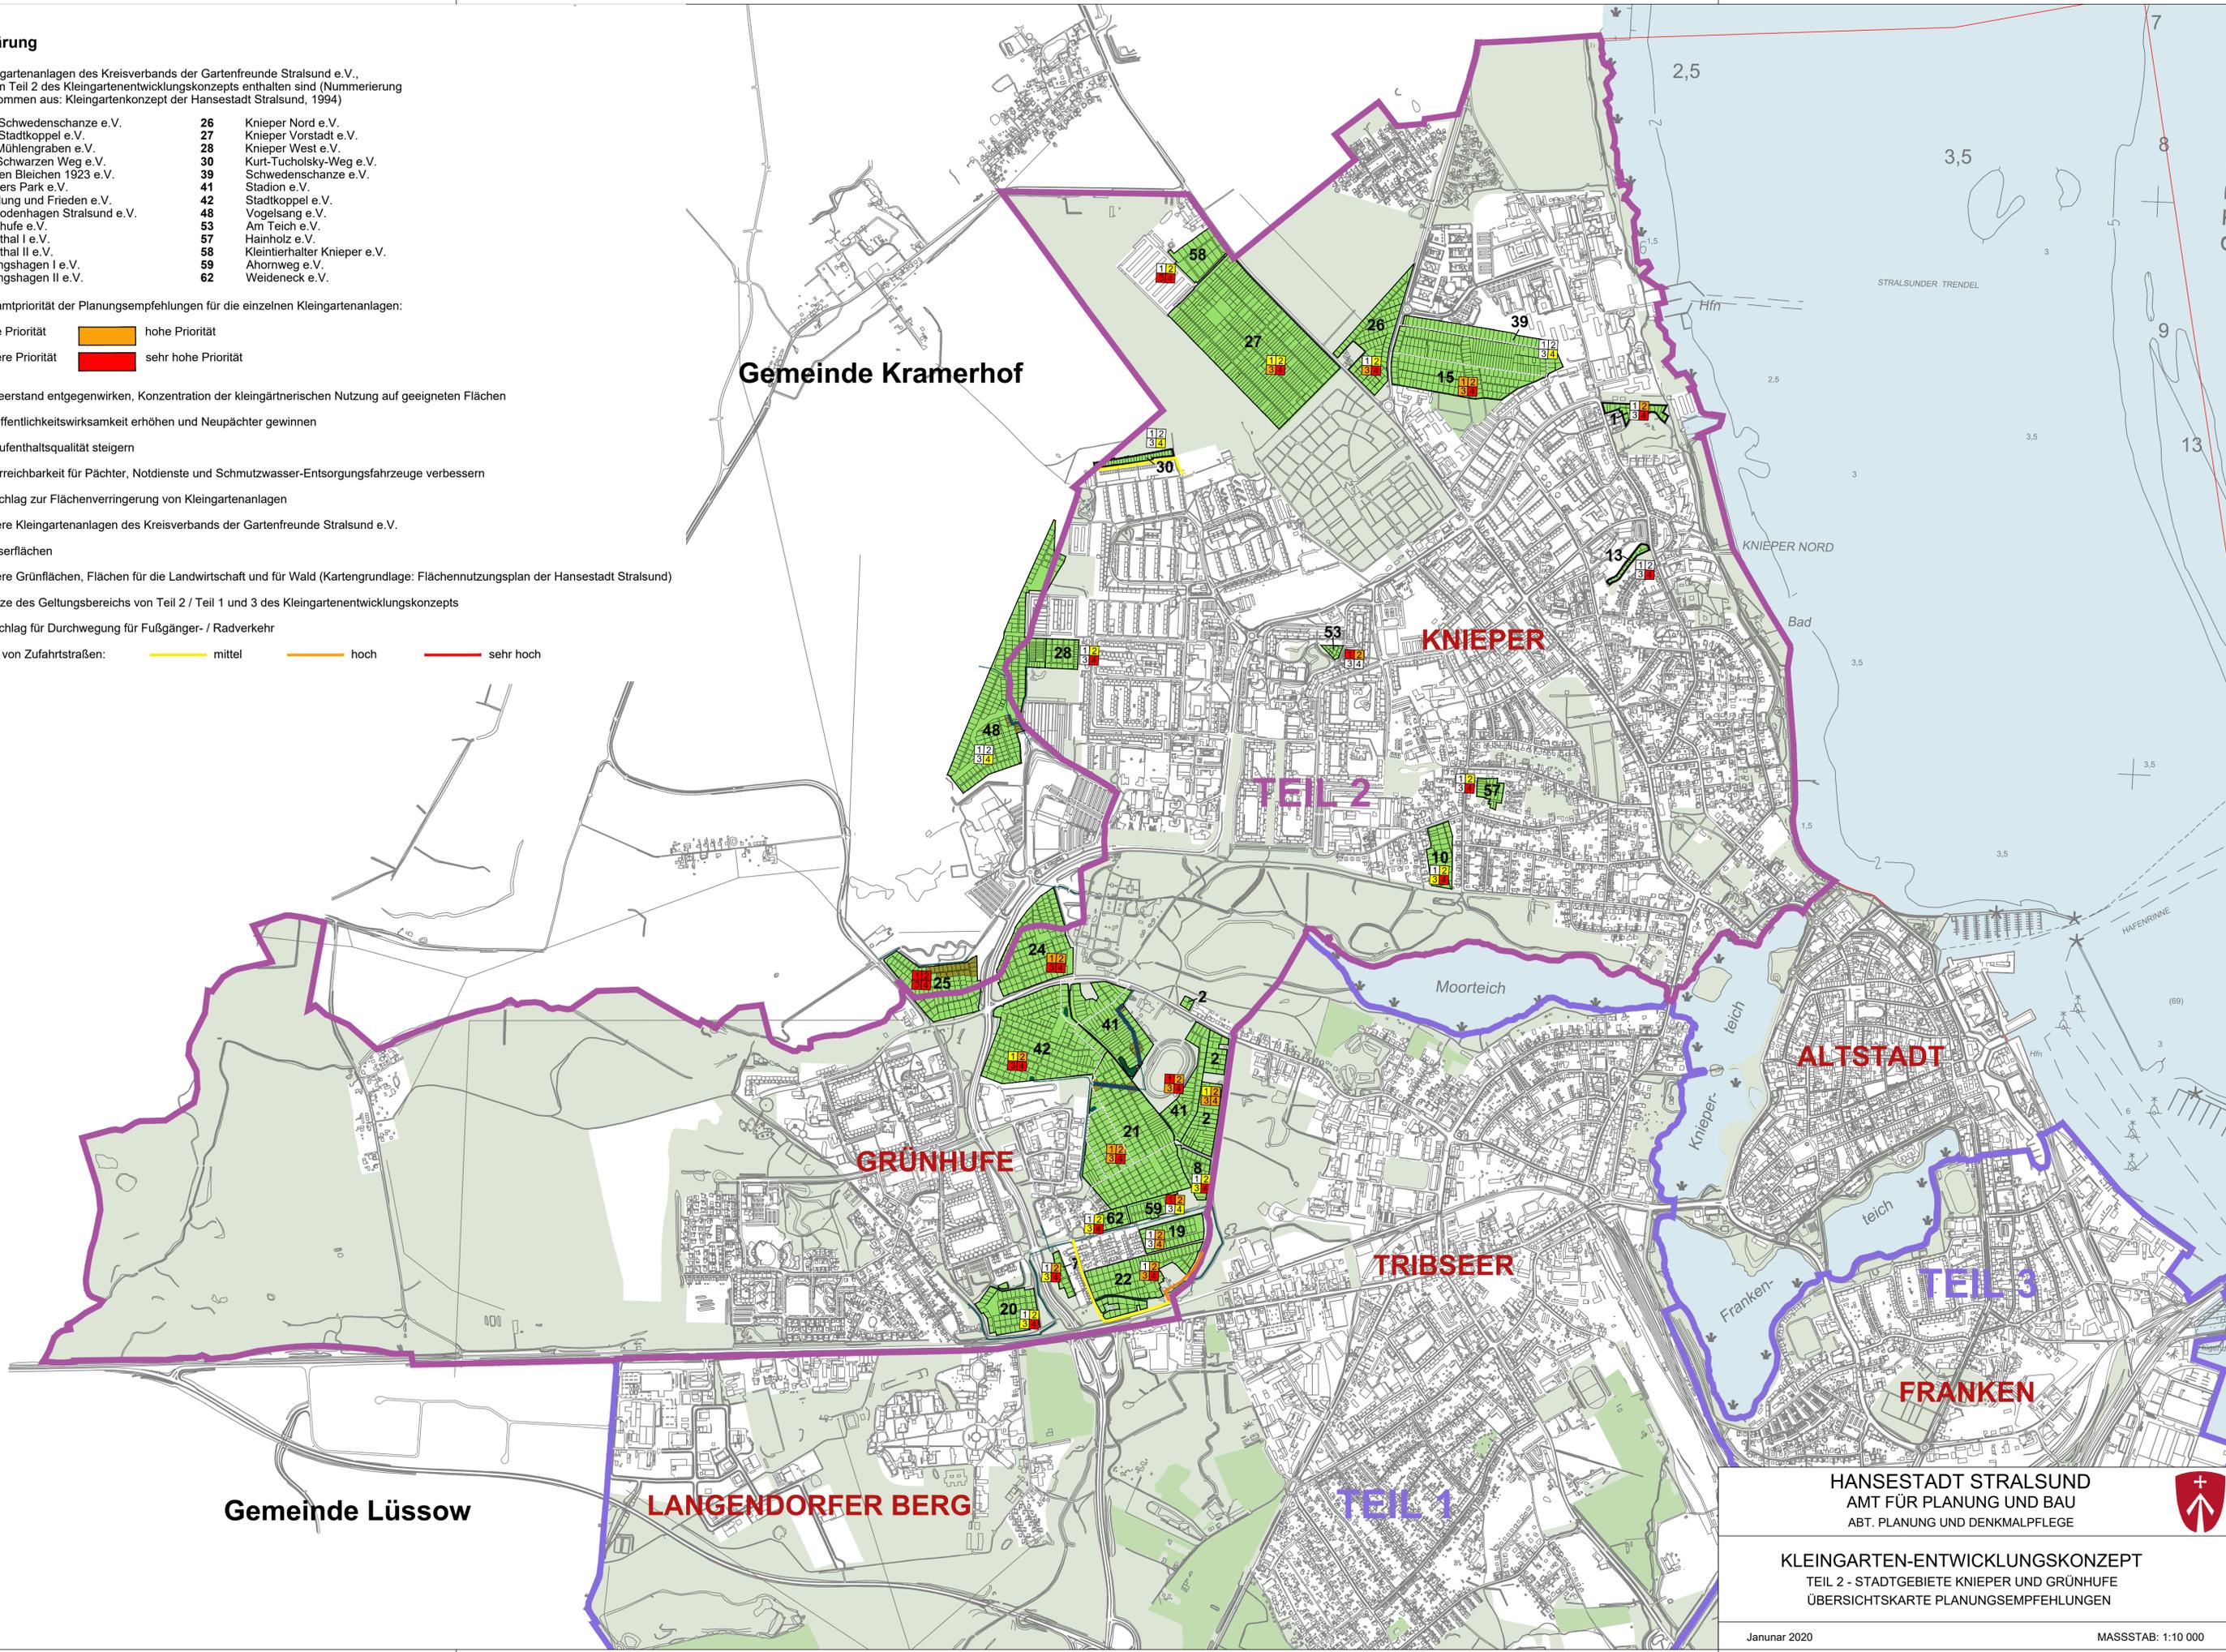
Gesamtpriorität der Planungsempfehlungen für die einzelnen Kleingartenanlagen:

- Empfehlung 1:** Leerstand entgegenwirken, Konzentration der kleingärtnerischen Nutzung auf geeigneten Flächen
- Empfehlung 2:** Öffentlichkeitswirksamkeit erhöhen und Neupächter gewinnen
- Empfehlung 3:** Aufenthaltsqualität steigern
- Empfehlung 4:** Erreichbarkeit für Pächter, Notdienste und Schmutzwasser-Entsorgungsfahrzeuge verbessern

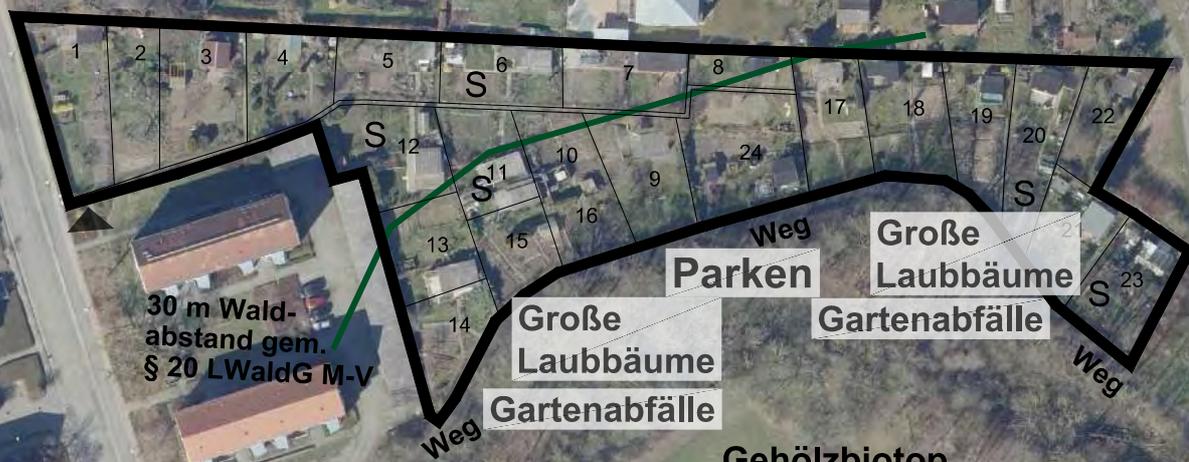
Kleingartenanlage 1 - Alte Schwedenschanze e.V.
Bestandsaufnahme

| Stadtgebiet, Stadtteil | Knieper, Knieper Nord |
| Größe | 0,823 ha |

| Rahmengrün | im Osten außerhalb, im Süden Einfriedung durch Hecke / öffentl. Grünraum |
| Randnutzung durch die Anlage | Parken, Gartenabfälle |

| Wegesystem | Stichweg, Erschließung teilweise über Nachbargärten |
| Abwasserentsorgung | 7 durch REWA von insgesamt 23 Parzellen (29%) |

| Stärken | Schwächen |
|--|---|
| Nähe zu Wohngebieten, ÖPNV und öffentlichen Freiräumen (Schwedenschanze), überdurchschnittliche Aufenthaltsqualität, ruhig, gute Wegeanbindung | Parken und Gartenabfälle im Umfeld, teilweise weiter Weg zu öffentlichen Verkehrsflächen, sehr unvollständige Schmutzwasserentsorgung |

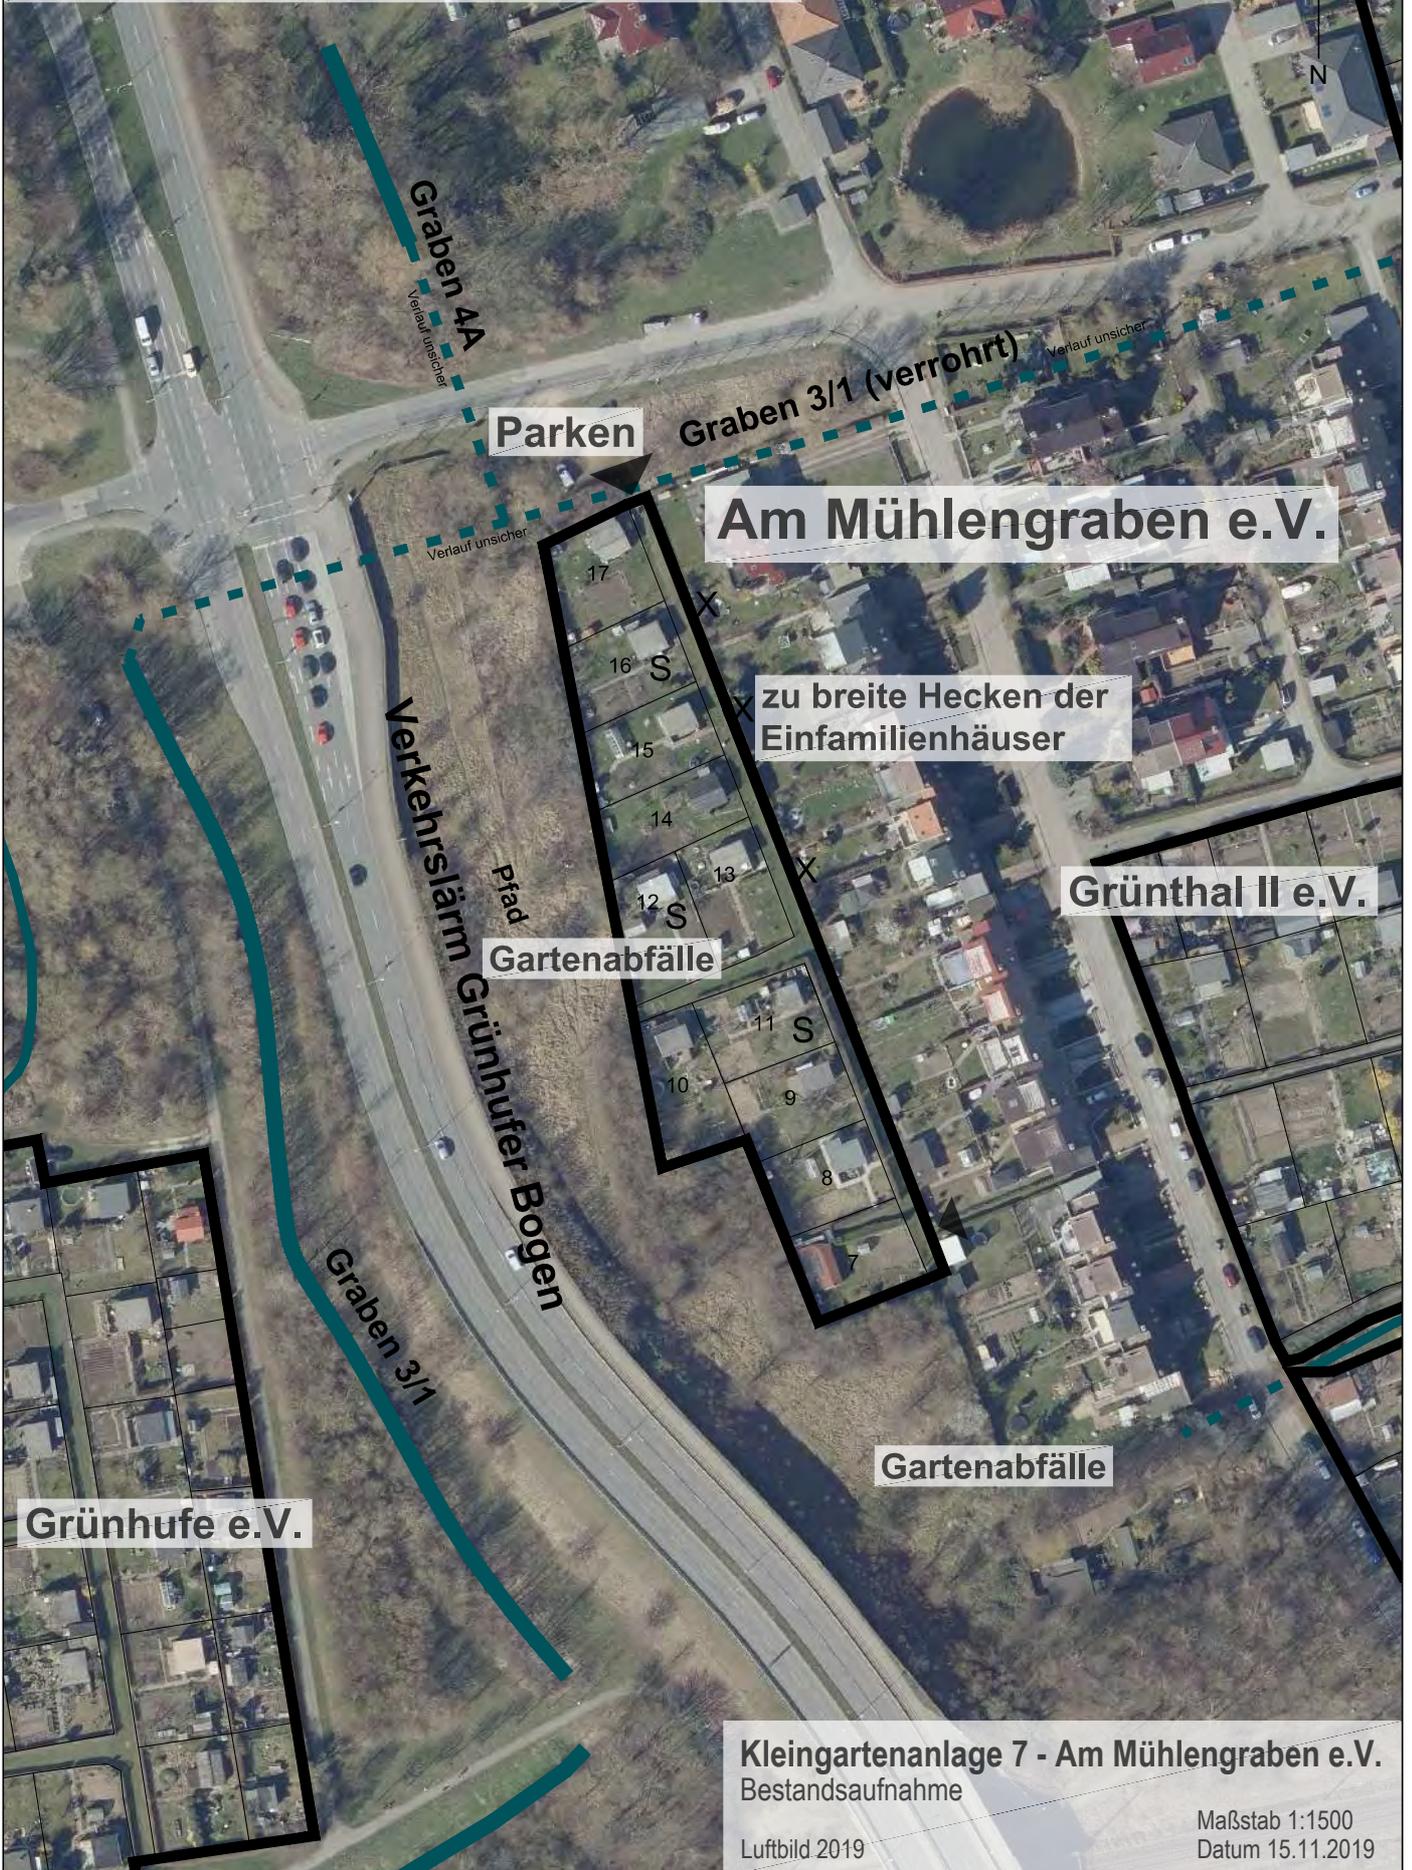
Kleingartenanlage 7 - Am Mühlengraben e.V.

| Abwasserentsorgung | 11 durch REWA von insgesamt 11 Parzellen (100%) |

| Wasserverhältnisse | Staunäseeinfluss, angrenzender Graben (verrohrt) |

| Stärken | Schwächen |
|---|---|
| Nähe zu Wohngebieten / zum ÖPNV, überwiegend hohe Aufenthaltsqualität, gut integriert, vollständige Schmutzwasserentsorgung | Verkehrslärm, Gartenabfälle im Umfeld, teilweise weiter Weg zu öffentlichen Verkehrsflächen |

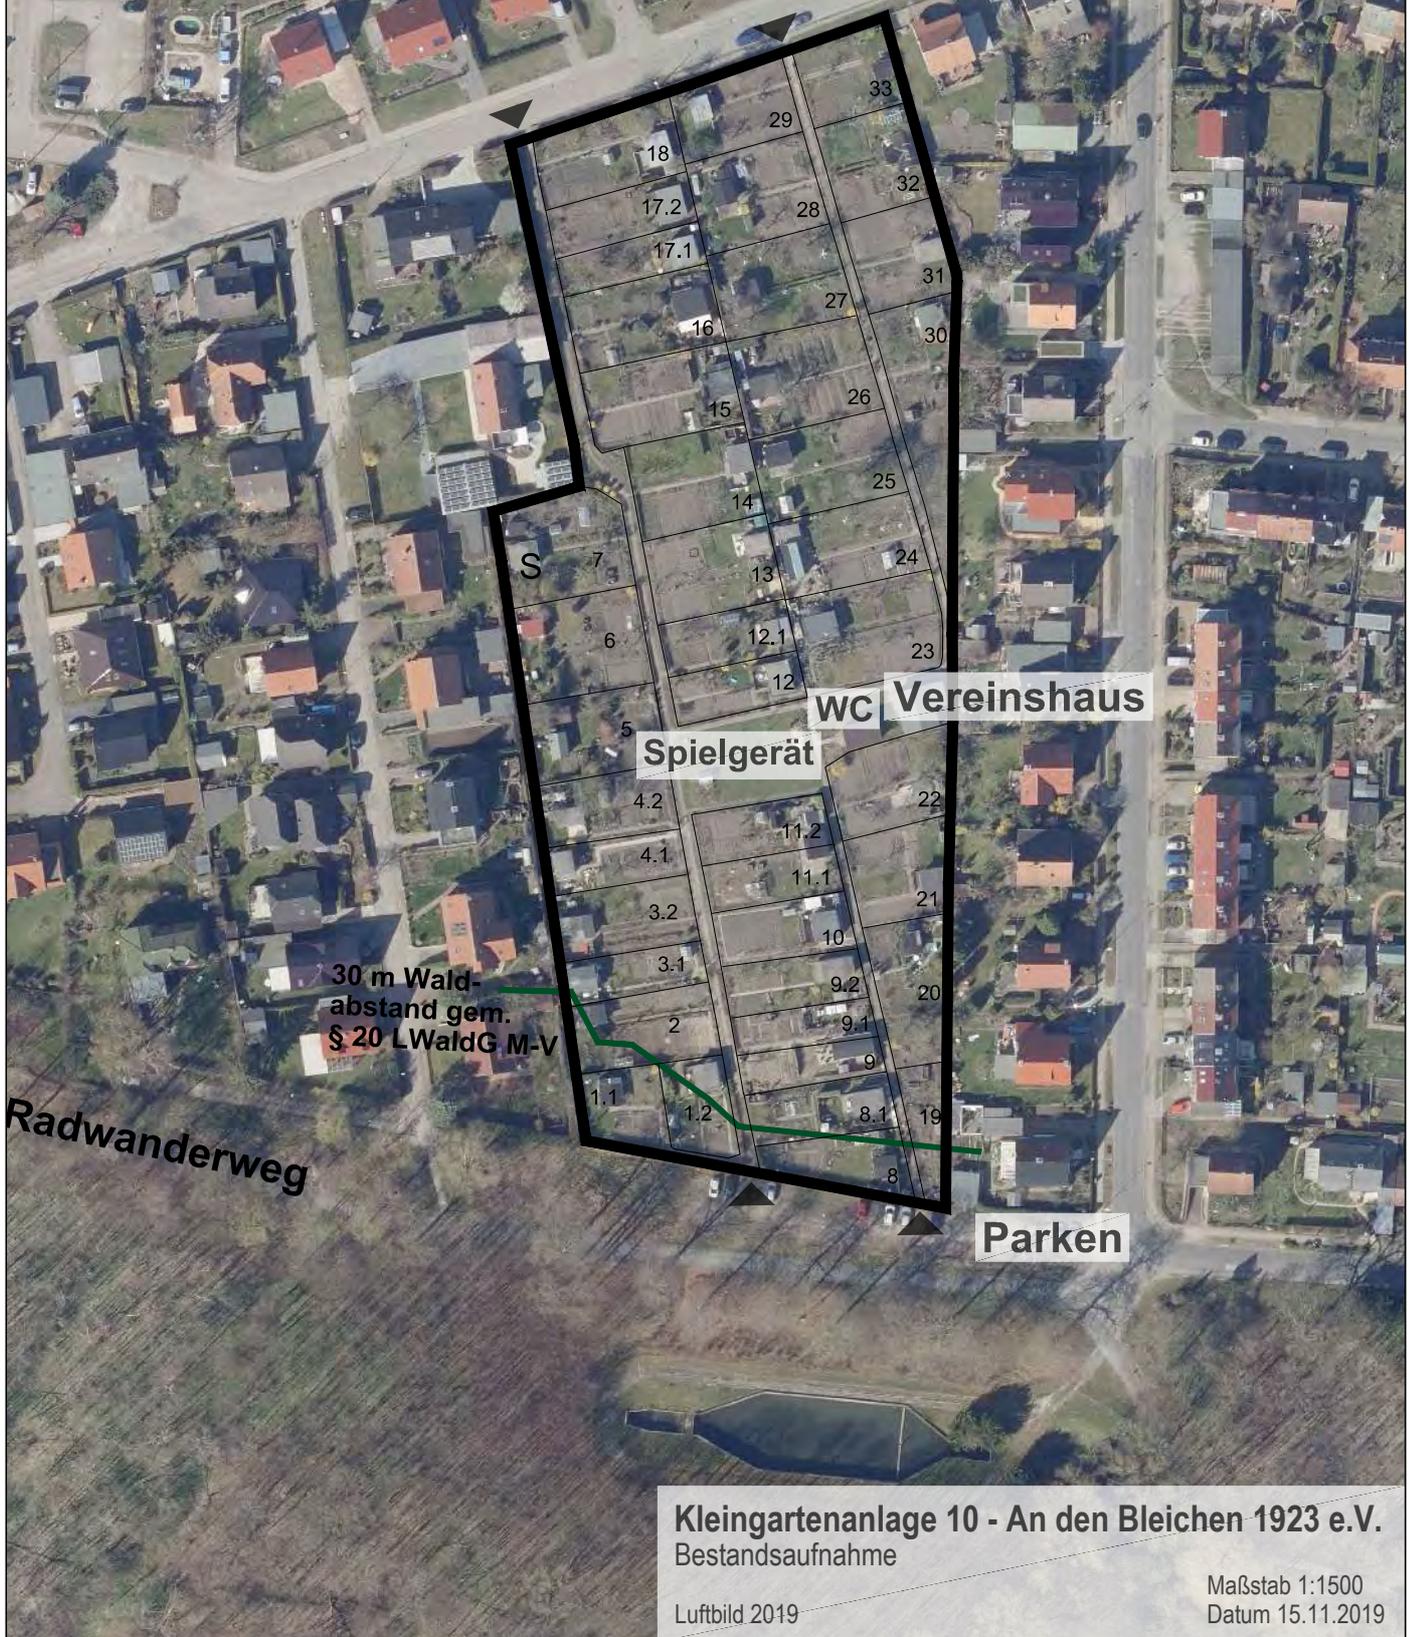
Kleingartenanlage 10 - An den Bleichen 1923 e.V.
Bestandsaufnahme

| Abwasserentsorgung | 2 durch REWA, 40 Parzellen nutzen Gemeinschaftstoilette von insgesamt 42 Parzellen (100%) |

| Stärken | Schwächen |
|--|--|
| hohe Aufenthaltsqualität, ruhig, Nähe zu Wohngebieten, zum ÖPNV und zu öffentlichen Freiräumen (Stadtwald, Moorteich), positives äußeres Erscheinungsbild, Gemeinschaftseinrichtungen, traditionsreiche Anlage | schlechter Zustand der verkehrlichen Anbindung |

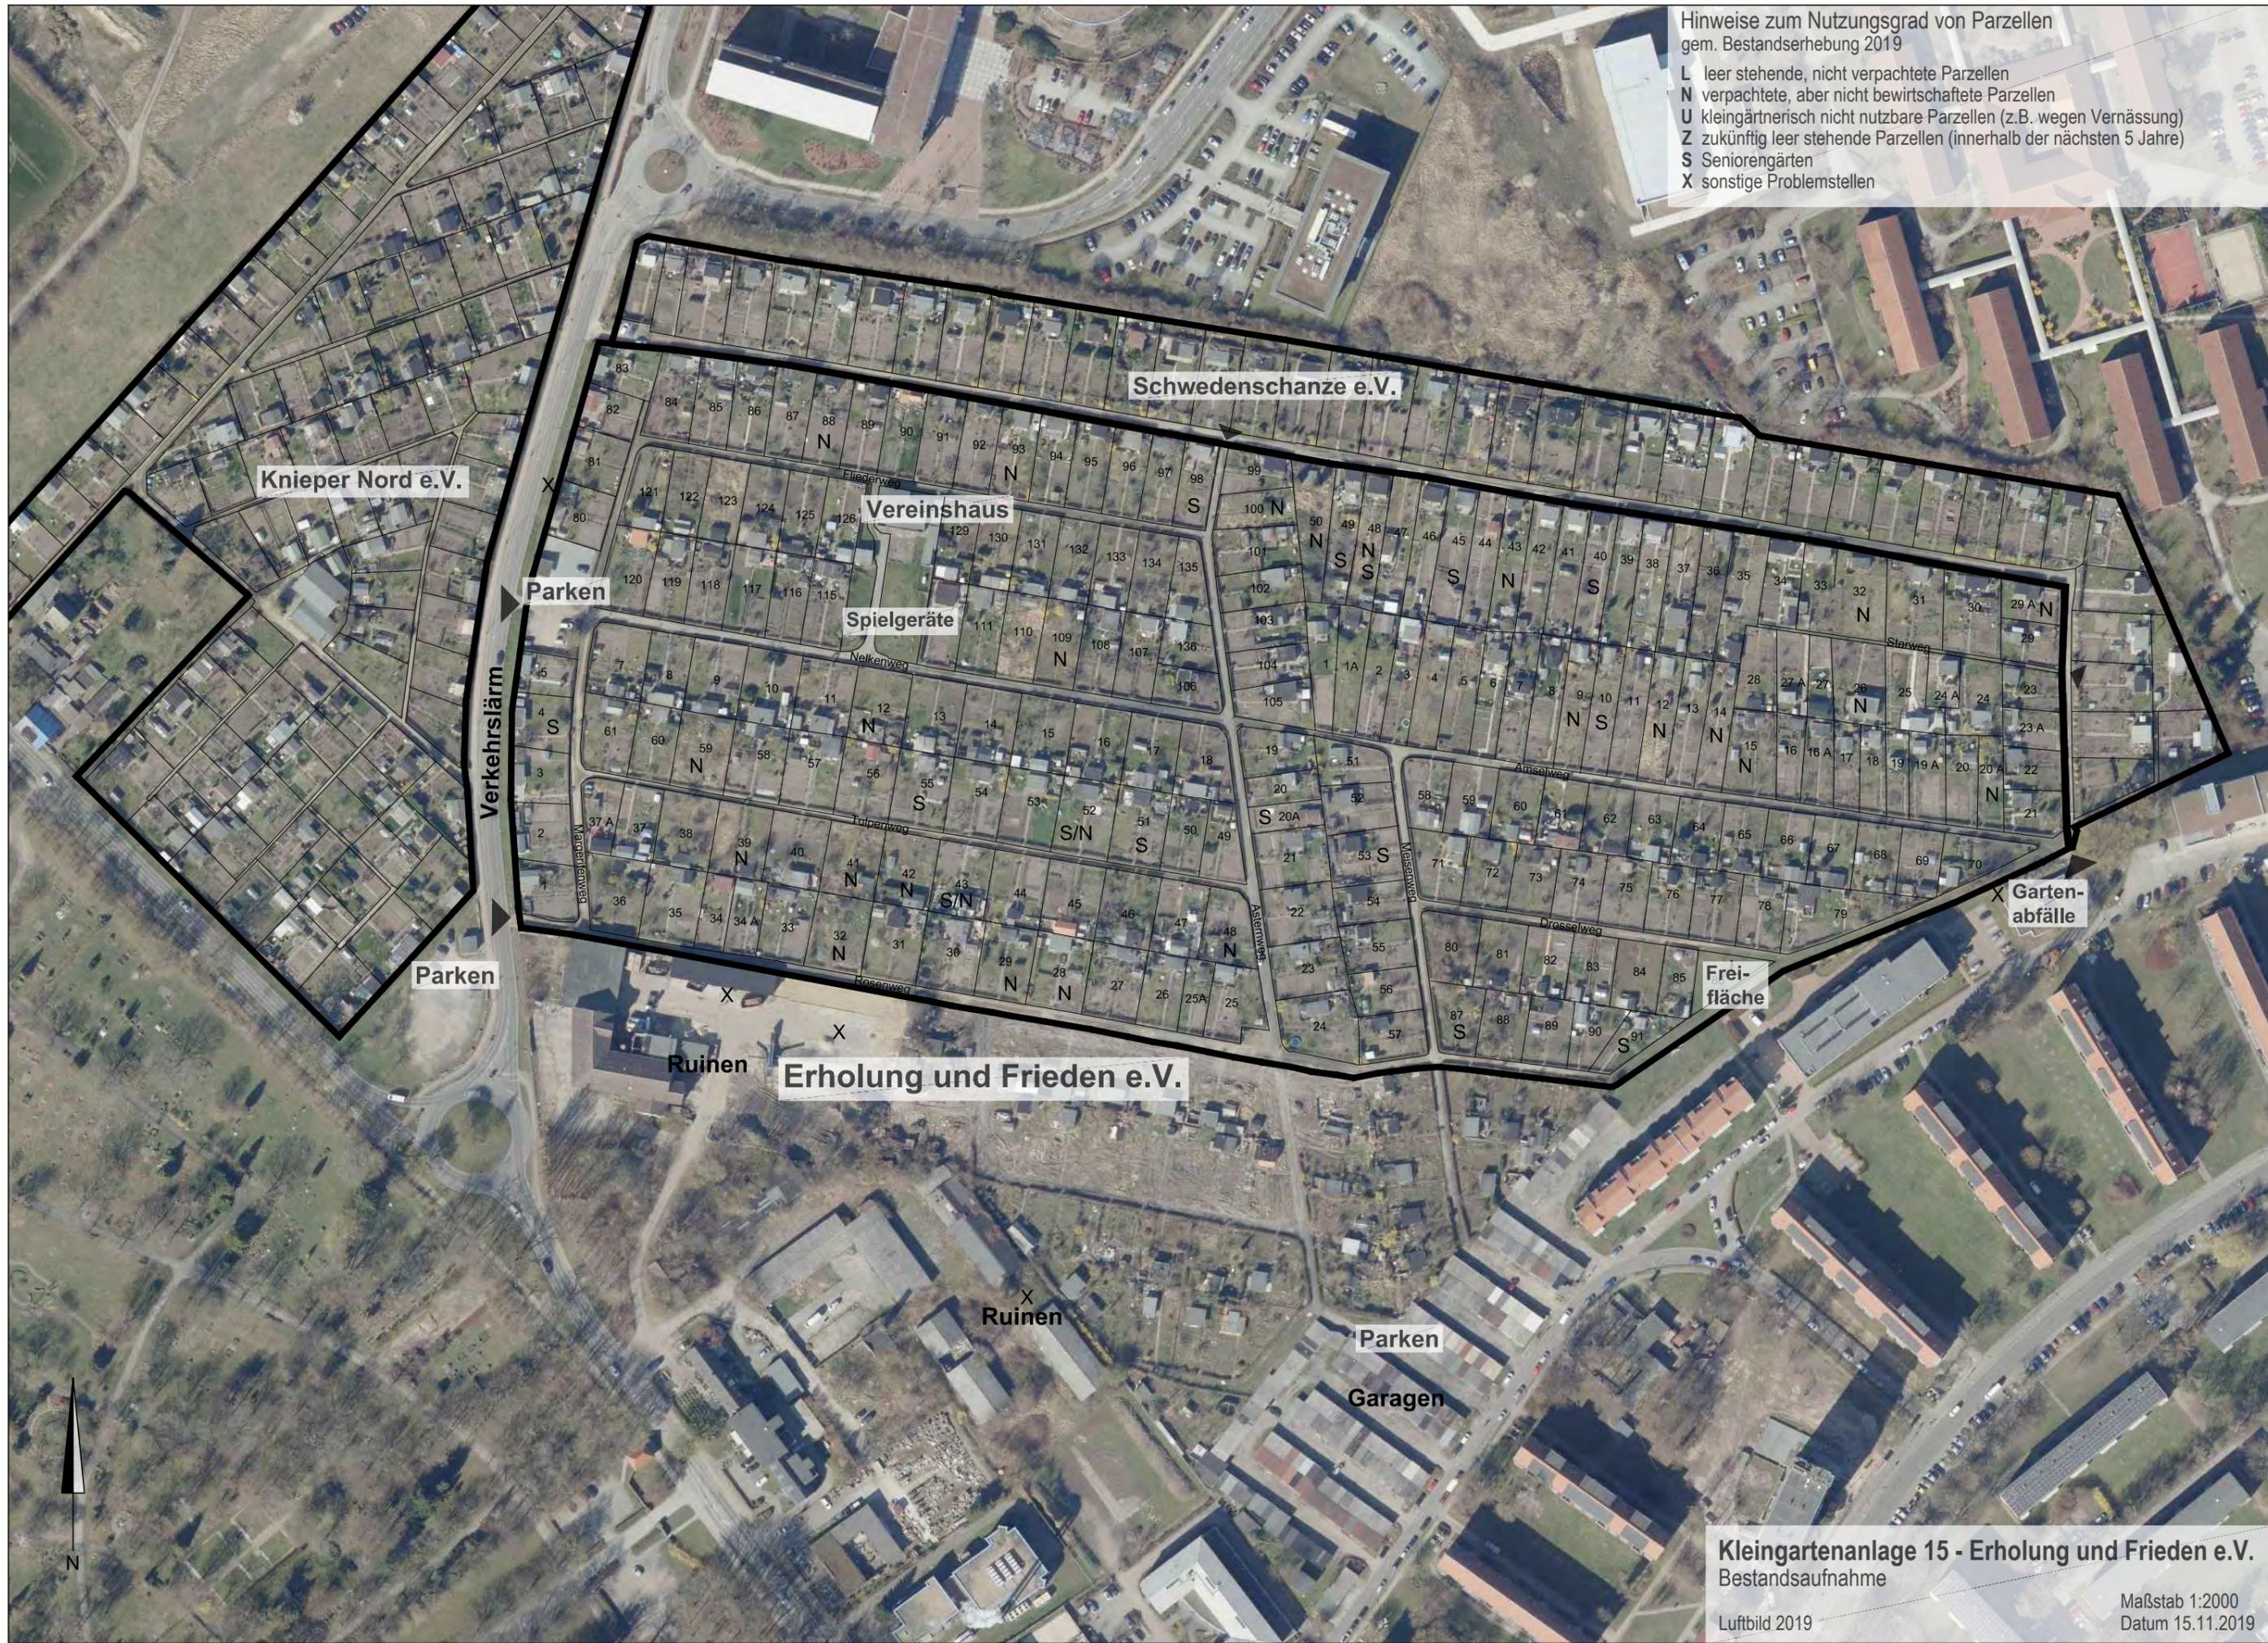
Kleingartenanlage 15 - Erholung und Frieden e.V.
Maßnahmen

Hinweise zum Nutzungsgrad von Parzellen
gem. Bestandserhebung 2019

- L leer stehende, nicht verpachtete Parzellen
- N verpachtete, aber nicht bewirtschaftete Parzellen
- U kleingärtnerisch nicht nutzbare Parzellen (z.B. wegen Vernässung)
- Z zukünftig leer stehende Parzellen (innerhalb der nächsten 5 Jahre)
- S Seniorengärten
- X sonstige Problemstellen

Maßnahmen mit Prioritäten

- xxx ausreichende Durchwegung herstellen, Befahrbarkeit der Wege verbessern
- xxx allgemeine Befahrbarkeit unterbinden, Wege sanieren
- xx Umnutzung verzichtbarer Parzellen, Herausnahme von Flächen in ungünstiger Lage
- xx Öffentlichkeitsarbeit
- xx attraktive Angebote schaffen
- xx Gestaltung der Gemeinschaftseinrichtungen
- xx Rahmengrün anpflanzen
- xx öffentlich nutzbare Durchwegung für Fußgänger-/Radverkehr herstellen (zwischen Heinrich-Mann-Straße und Parower Chaussee)
- x Pkw-Stellplätze innerhalb der Kleingartenanlage ergänzen
- x Umnutzung verlärmter Parzellen
- x gemeinschaftliche Grün- / Sportflächen herstellen

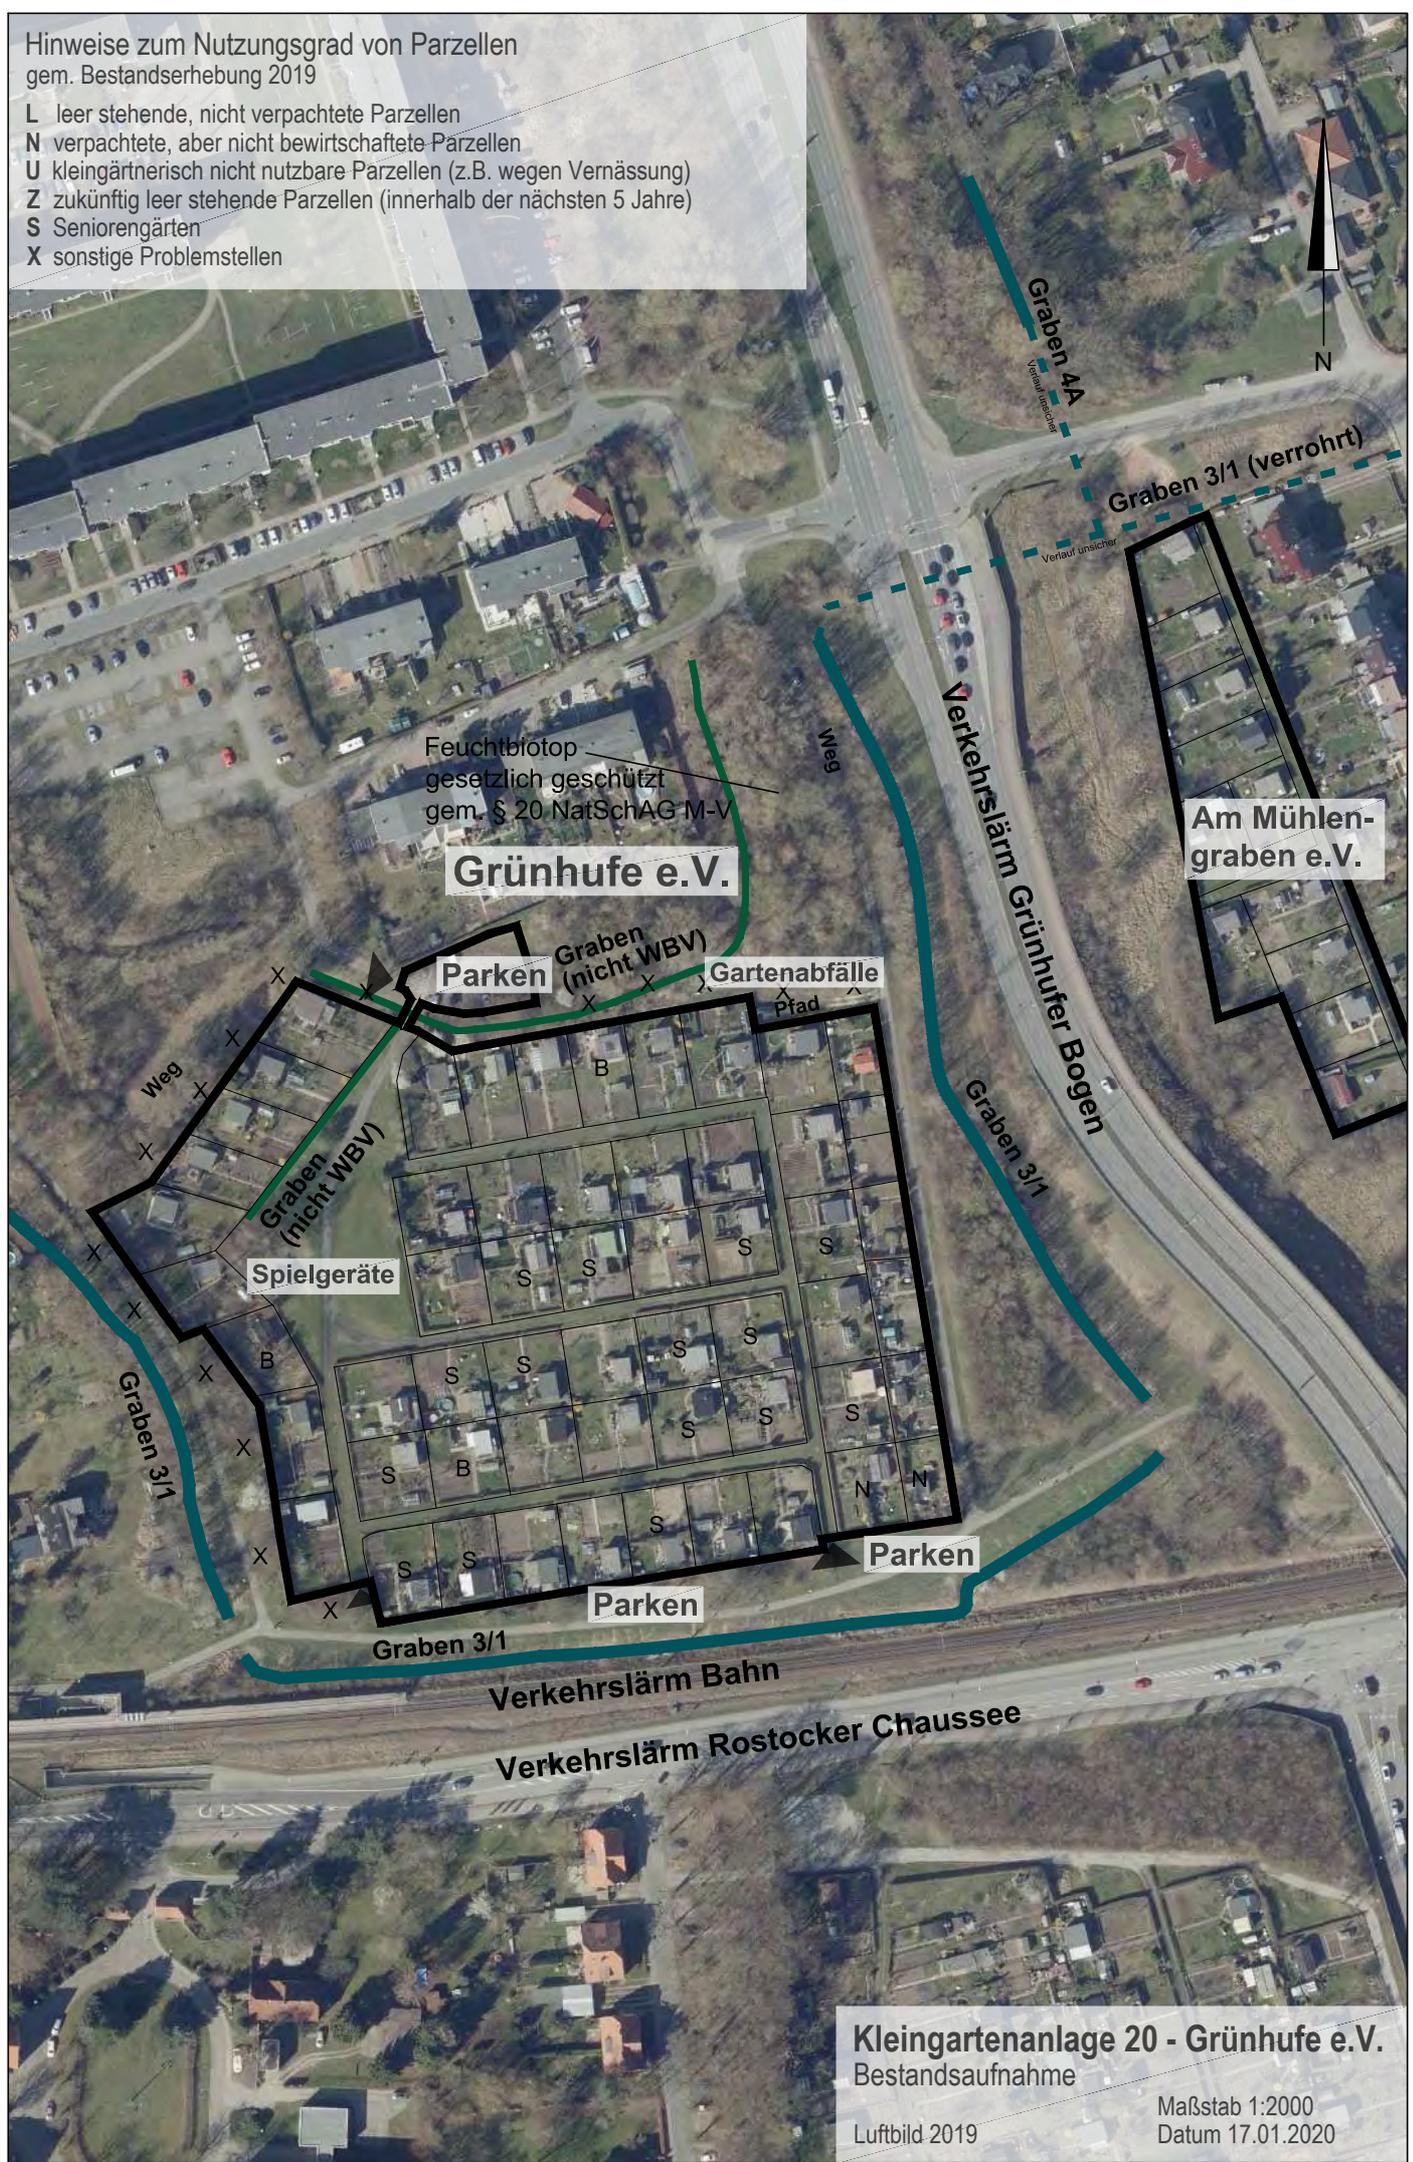
Hinweise zum Nutzungsgrad von Parzellen
gem. Bestandserhebung 2019

- L leer stehende, nicht verpachtete Parzellen
- N verpachtete, aber nicht bewirtschaftete Parzellen
- U kleingärtnerisch nicht nutzbare Parzellen (z.B. wegen Vernässung)
- Z zukünftig leer stehende Parzellen (innerhalb der nächsten 5 Jahre)
- S Seniorengärten
- X sonstige Problemstellen

Maßnahmen mit Prioritäten

- xxx ausreichende Durchwegung herstellen, Befahrbarkeit der Wege verbessern
- x Öffentlichkeitsarbeit
- x Pkw-Stellplätze innerhalb der Kleingartenanlage ergänzen, Parken in Grünflächen/auf Wegen unterbinden
- x Kompostsammelstelle innerhalb der Kleingartenanlage einrichten
- x Gestaltung der Gemeinschaftseinrichtungen
- x Umnutzung verlärmter Parzellen
