ANLAGE 2: Strecken-Abschnitte (S) von Verbindungen im Straßennetz mit Handlungsbedarf – Bestandsbeschreibung und Ableitung des Handlungsbedarfes

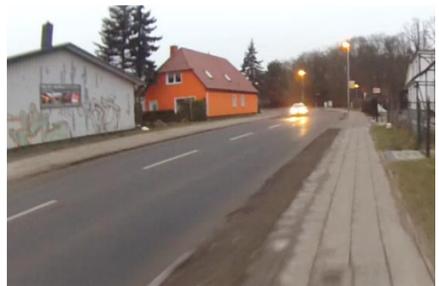
Nr.	Bestandsführung/ Hauptdefizite	Foto	Vorliegende Planungen/ Vertiefung
<p>S1</p>	<p>Barther Straße (Grünhufer Bogen – C.-Heydemann-Ring)</p> <p>Anlage im Bestand:</p> <ul style="list-style-type: none"> - Mischverkehr auf Fahrbahn in Kombination mit Gehweg „Rad frei“ in beiden Richtungen zwischen C.-Heydemann-Ring und „Am Stadtwald“ - Mischverkehr auf Fahrbahn in Kombination mit in beiden Richtungen freigegebenem Gehweg auf der Südseite zwischen „Am Stadtwald“ und Grünhufer Bogen - Abschnitt mit linksseitiger Gehwegfreigabe für Belastungsklasse II ungeeignet <p>bauliche Ausformung/ Zustand:</p> <ul style="list-style-type: none"> - insbesondere in Fahrtrichtung West schlechte Oberflächenbeschaffenheit/ schmale Gestaltung/ Einbauten verengen die verfügbare Breite zusätzlich

<p>Keine Planung/ Konzeption vorliegend:</p> <ul style="list-style-type: none"> - Gestaltungsvorschlag: Markierung von Radverkehrsanlagen auf der Fahrbahn, weitere planerische Vertiefung als Maßnahme R1

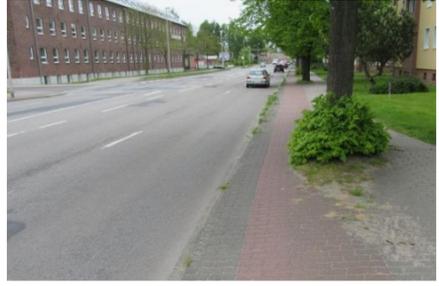
<p>S2</p>	<p>C.-Heydemann-Ring (Tribseer Damm – Barther Straße)</p> <p>Anlage im Bestand:</p> <ul style="list-style-type: none"> - Mischverkehr auf Fahrbahn in Kombination mit baulich angelegtem Radweg ohne Benutzungspflicht - für Belastungsklasse III ungeeignet <p>bauliche Ausformung/ Zustand:</p> <ul style="list-style-type: none"> - Anlage im südlichen Teilabschnitt nur abmarkiert/ nördlich durch rotes Betonpflaster baulich hervorgehoben - z.T. schmale Gestaltung/ Einbauten verengen die verfügbare Breite zusätzlich - z.T. schlechte Oberflächenbeschaffenheit

<p>Konzeptionelle Ansätze vorliegend:</p> <ul style="list-style-type: none"> - Betrachtung der Knotenpunkte unter Leistungsfähigkeitsaspekten im Projekt „Tribseer Vorstadt“ - Ansätze für Fahrspureinziehungen werden benannt - Schutzstreifen auch als Vorschlag des LAP <p>→ Gestaltungsvorschlag: Markierung von Schutzstreifen, weitere planerische Vertiefung als Maßnahme R2</p>

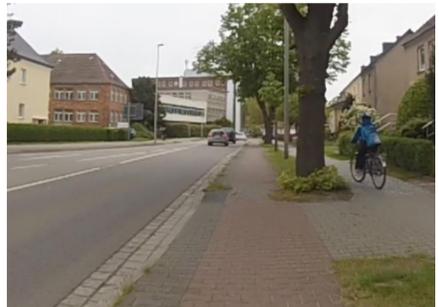
<p>S3</p>	<p>C.-Heydemann-Ring (Barther Straße – Jungfernstieg)</p> <p>Anlage im Bestand:</p> <ul style="list-style-type: none"> - Mischverkehr auf Fahrbahn in Kombination mit baulich angelegtem Radweg ohne Benutzungspflicht (Barther Straße bis Karl-Krull-Straße) - ab Karl-Krull-Straße Führung auf linksseitiger, identischer Anlage als Fußweg „Rad frei“ - linksseitige Gehwegfreigabe für Belastungsklasse II ungeeignet <p>bauliche Ausformung/ Zustand:</p> <ul style="list-style-type: none"> - Anlage im südlichen Abschnitt durch rotes Betonpflaster baulich hervorgehoben - insbesondere in Fahrtrichtung Norden Einengung des Weges durch Vegetation - Befahrbarkeit in Folge vieler Einfahrten (Bordabsenkungen) schlecht

<p>Konzeptionelle Ansätze vorliegend:</p> <ul style="list-style-type: none"> - Markierung von Schutzstreifen als Vorschlag des LAP - Betrachtung der Knotenpunkte unter Leistungsfähigkeitsaspekten im Projekt „Tribseer Vorstadt“ : <ul style="list-style-type: none"> o Benennung von Ansätzen für Radverkehrsführungen im Knotenpunktbereich o enthält eine Variantenbetrachtungen zur Neugestaltung der Blockumfahrung C.-Heydemann-Ring - Jungfernstieg – F.-Engels-Straße, Vorzugsvariante: Einbahnstraße Richtung Nord mit Ausfahrt über den Jungfernstieg/ Fahrradstraße F.-Engels-Straße <p>→ Gestaltungsvorschlag: Markierung von Schutzstreifen, weitere planerische Vertiefung als Maßnahme R3</p>

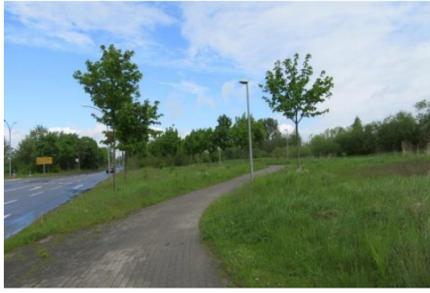
Nr.	Bestandsführung/ Hauptdefizite	Foto	Vorliegende Planungen/ Vertiefung
S4	<p>Feldstraße (Damaschkeweg – Kreisverkehr Anschlussstelle B 96)</p> <p>Anlage im Bestand:</p> <ul style="list-style-type: none"> - Fahrtrichtung West: Mischverkehr auf Fahrbahn in Kombination mit Gehweg „Rad frei“ - Fahrtrichtung Ost: Mischverkehr auf Fahrbahn in Kombination mit linksseitiger Gehwegfreigabe - linksseitiger Gehwegfreigabe für Belastungsklasse II generell ungeeignet <p>bauliche Ausformung/ Zustand:</p> <ul style="list-style-type: none"> - Breite und Oberflächenqualität (Betonplatten) nicht optimal - abgesetzte Führung führt zu fehlender sozialer Kontrolle

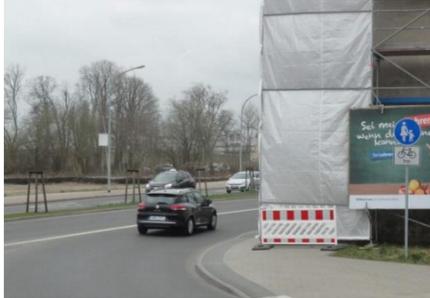
<p>Keine Planung/ Konzeption vorliegend:</p> <p>→ Gestaltungsvorschlag: Markierung von Schutzstreifen/ Alternativ: Ausbau eines einseitigen Radweges, weitere planerische Vertiefung als Maßnahme R4</p>
S5	<p>Greifswalder Chaussee (Karl-Marx-Straße – Selliner Weg)</p> <p>Anlage im Bestand:</p> <ul style="list-style-type: none"> - Fahrtrichtung Süd: Mischverkehr auf Fahrbahn in Kombination mit baulich angelegtem Radweg ohne Benutzungspflicht (erste 250 m sowie ab Bahnweg Gehweg „Rad frei“), ab Garzer Weg Mischverkehr/ auf gesamten Abschnitt: zusätzlich linksseitige Gehwegfreigabe - Fahrtrichtung Nord: Mischverkehr auf Fahrbahn in Kombination mit baulich angelegtem Radweg ohne Benutzungspflicht - für Belastungsklasse III ungeeignet <p>bauliche Ausformung/ Zustand:</p> <ul style="list-style-type: none"> - Breite und Oberflächenqualität in südlicher Richtung ab Franzensweg schlecht - in Fahrtrichtung Süd: keine „konsistente“ Gestaltung

<p>Keine Planung/ Konzeption vorliegend:</p> <p>→ Gestaltungsvorschlag: umfangreiche Umgestaltung des Straßenraumes, weitere planerische Vertiefung notwendig (vgl. Ausführungen in Maßnahme R5)</p>

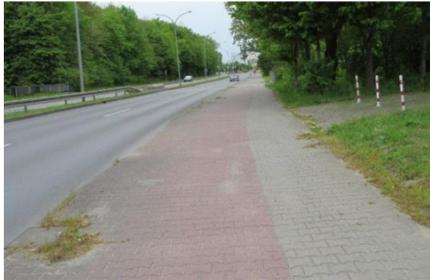
S6	<p>Grünhufer Bogen (Carl-Loewe-Ring – Strelapark)</p> <p>Anlage im Bestand:</p> <ul style="list-style-type: none"> - In beiden Fahrtrichtungen Nutzung des getrennten Fuß- und Radweges auf der Nord- bzw. Westseite der Fahrbahn - zusätzlich kann im Bereich des Zoos ein Geh- und Radweg auf der Südseite der Straße genutzt werden <p>bauliche Ausformung/ Zustand:</p> <ul style="list-style-type: none"> - Breite angemessen - Oberflächenqualität in mangelhaft (Senkungen/ Hebungen)

<p>Planung vorliegend:</p> <ul style="list-style-type: none"> - Knotenpunktuntersuchung entlang des Grünhufer Bogens mit aus der Analyse abgeleiteten Handlungsempfehlungen wurde 2013 vorgelegt: <ul style="list-style-type: none"> o Um- und Ausbau der bestehenden Radverkehrsanlagen zu in beiden Richtungen nutzbaren gemeinsamen Geh- und Radwegen <p>→ keine weitere Vertiefung erforderlich</p>

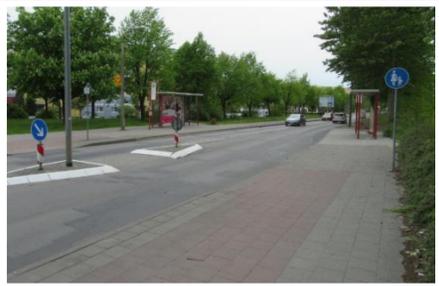
Nr.	Bestandsführung/ Hauptdefizite	Foto	Vorliegende Planungen/ Vertiefung
S7	Heinrich-Heine-Ring („Am Heizwerk“ – Kreisverkehr mit Hans-Fallada-Straße)		
	<p>Anlage im Bestand:</p> <ul style="list-style-type: none"> - Fahrtrichtung West: Mischverkehr auf Fahrbahn, zusätzlich linksseitige Gehwegfreigabe - Fahrtrichtung Ost: Mischverkehr auf Fahrbahn in Kombination mit baulich angelegtem Radweg ohne Benutzungspflicht - Anlagenform in Fahrtrichtung West für Belastungsklasse II ungeeignet <p>bauliche Ausformung/ Zustand:</p> <ul style="list-style-type: none"> - Anlage im südlichen Abschnitt durch rotes Betonpflaster baulich hervorgehoben

<p>Keine Planung/ Konzeption vorliegend:</p> <p>➔ Gestaltungsvorschlag: bauliche Erweiterung des vorhandenen Gehweges um einen Radweg (Fahrtrichtung West) , weitere planerische Vertiefung als Maßnahme R6</p> <p>➔ Markierung eines einseitigen Schutzstreifens als Zwischenlösung denkbar</p>

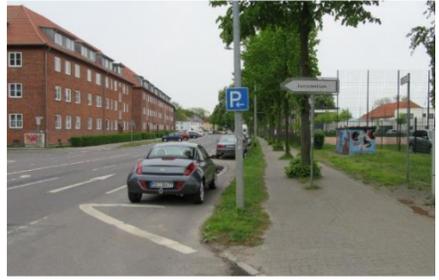
S8	Karl-Marx-Straße (Frankenwall – Greifswalder Chaussee)		
	<p>Anlage im Bestand:</p> <ul style="list-style-type: none"> - Mischverkehr auf Fahrbahn in Kombination mit baulich angelegtem Radweg ohne Benutzungspflicht - für Belastungsklasse III ungeeignet <p>bauliche Ausformung/ Zustand:</p> <ul style="list-style-type: none"> - insbesondere in Richtung Osten z.T. schmale Gestaltung/ Einbauten verengen die verfügbare Breite zusätzlich - insbesondere in Richtung Osten sehr schlechte Oberflächenqualität - keine „konsistente“ Gestaltung über den zusammenhängenden Abschnitt - z.T. fehlende Bordabsenkungen in fahrdynamisch günstiger Linie

<p>Planung vorliegend:</p> <ul style="list-style-type: none"> - Schutzstreifen in beiden Richtungen (als Zwischenlösung) <p>➔ keine weitere Vertiefung erforderlich</p> <p>➔ Perspektivisch ist ein grundlegender Ausbau mit einer vollständigen funktionalen Neuaufteilung des Straßenraumes erforderlich</p>

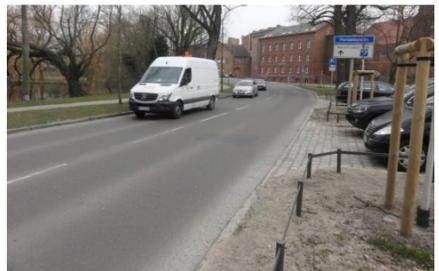
S9	Knieperwall (Tribseer Damm – Knieperdamm)		
	<p>Anlage im Bestand:</p> <ul style="list-style-type: none"> - Mischverkehr auf Fahrbahn, auf der Westseite zudem ein in beiden Richtungen nutzbarer Gehweg „Rad frei“, - linksseitige Gehwegfreigabe für Belastungsklasse II ungeeignet <p>bauliche Ausformung/ Zustand:</p> <ul style="list-style-type: none"> - Breite für den Zweirichtungsradverkehr in Kombination mit Fußgängern nicht angemessen - Oberflächenqualität akzeptabel

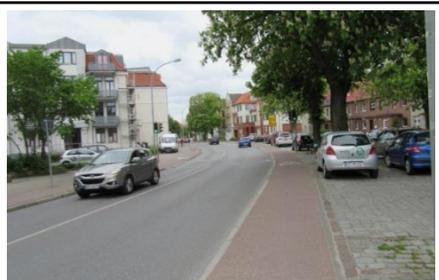
<p>Planung vorliegend:</p> <ul style="list-style-type: none"> - Schutzstreifen in beiden Richtungen - auch als Maßnahme im LAP benannt - Umsetzung erfolgt derzeit <p>➔ keine weitere Vertiefung erforderlich</p>
S10	Knieperdamm/ Prohner Straße (Friedrich-Engels-Straße – Kreisverkehr Parower Chaussee)		
	<p>Anlage im Bestand:</p> <ul style="list-style-type: none"> - baulich angelegte Radwege ohne Benutzungspflicht, teilweise von der Fahrbahn weit abgerückt - im nördlichen Teilstück auf kurzem Abschnitt Gehweg „Rad frei“ <p>bauliche Ausformung/ Zustand:</p> <ul style="list-style-type: none"> - Breite des baulichen Radweges über lange Strecken unzureichend (Konflikte mit Fußgängern an Engstellen) - Fahrlinie der baulich vorhandenen Radwege ungünstig (spitzwinklige Führung) - Oberflächenqualität akzeptabel - Sichtbeziehungen vom/ zum Kfz-Verkehr bei abgerückter Führung und durch zugestellte Sichtfelder (parkende Kfz, Einbauten,...) schlecht

<p>abschnittsweise Planung vorliegend:</p> <ul style="list-style-type: none"> - zwischen Großer Parower Straße und Hainholzstraße: Führung des Radfahrers in der Busspur (in Richtung Altstadt) + Rückbau des baulichen Radweges im Seitenraum <p>➔ Gestaltungsvorschlag für die weiteren Abschnitte: Anpassungen im Straßenraum/ Vorhaltung gut nutzbarer, im parallel im weiteren Straßennetz verlaufender Routen (vgl. Ausführungen in Maßnahme R7)</p>

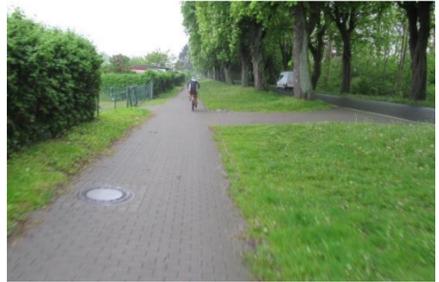
Nr.	Bestandsführung/ Hauptdefizite	Foto	Vorliegende Planungen/ Vertiefung
S11	<p>Richtenberger Chaussee (Alte Richtenberger Chaussee – Koppelstraße)</p> <p>Anlage im Bestand:</p> <ul style="list-style-type: none"> - Fahrtrichtung Nord: Mischverkehr auf Fahrbahn in Kombination mit Gehweg „Rad frei“, in Gegenrichtung ist dieser linksseitig eingeordnet <p>bauliche Ausformung/ Zustand:</p> <ul style="list-style-type: none"> - Breite und Oberflächenqualität akzeptabel

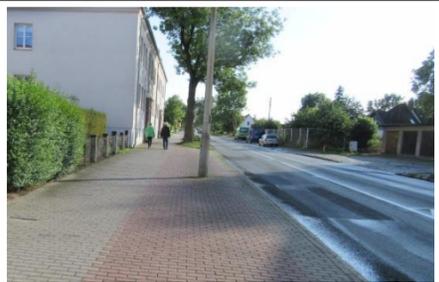
<p>Keine Planung/ Konzeption vorliegend:</p> <ul style="list-style-type: none"> - angesichts der vorliegenden räumlichen/ strukturellen Situation (Führung durch weitgehend anbaufreies Gebiet, geringe Konflikte mit Querverkehren, Weiterführung stadtauswärts auf einseitiger Anlage) wird die Führung als derzeit akzeptabel eingeordnet <p>→ keine weitere Vertiefung</p>
S12	<p>Richtenberger Chaussee (Rostocker Chaussee – Alte Richtenberger Chaussee)</p> <p>Anlage im Bestand:</p> <ul style="list-style-type: none"> - Fahrtrichtung Nord: Mischverkehr auf Fahrbahn in Kombination mit baulich angelegtem Radweg ohne Benutzungspflicht, in Gegenrichtung ist dieser zum Befahren freigegeben <p>bauliche Ausformung/ Zustand:</p> <ul style="list-style-type: none"> - nutzbare Breite ist für den Zweirichtungsradverkehr insbesondere aufgrund einer Vielzahl von Einbauten nicht angemessen - Oberflächenqualität akzeptabel

<p>Keine Planung/ Konzeption vorliegend:</p> <p>Gestaltungsvorschlag: umfangreiche Umgestaltung des Straßenraumes, weitere planerische Vertiefung als Maßnahme R8</p>

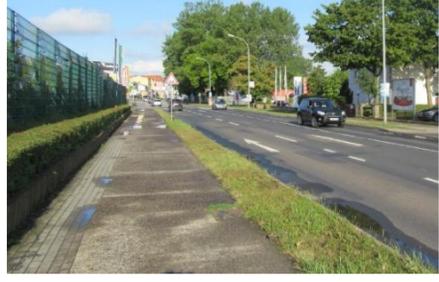
S13	<p>Rostocker Chaussee (Richtenberger Chaussee – Grünhufer Bogen)</p> <p>Anlage im Bestand:</p> <ul style="list-style-type: none"> - Gehweg „Rad frei“ in beiden Richtungen - Fortsetzung westlich des Grünhufer Bogens als einseitige Führung (auf Südseite) mit Gehweg „Rad frei“ in Richtung Westen/ baulich angelegtem „Radweg ohne Benutzungspflicht“ in Richtung Osten <p>bauliche Ausformung/ Zustand:</p> <ul style="list-style-type: none"> - sehr schmale Gehwege mit schlechter Oberflächenqualität zwischen Richtenberger Chaussee und bis etwa 100 m vor Grünhufer Bogen - im westlichen Abschnitt Betonpflaster, auf südlicher Fahrbahnseite farblich hervorgehoben

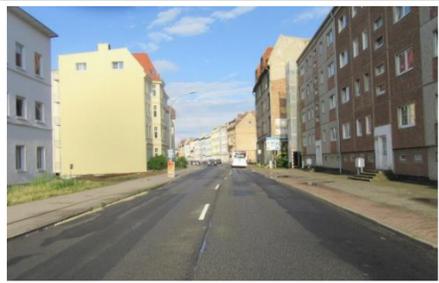
<p>Keine Planung/ Konzeption vorliegend:</p> <p>→ Gestaltungsvorschlag: Markierung von Schutzstreifen, weitere planerische Vertiefung als Maßnahme R9</p>
S14	<p>Tribseer Damm (Barther Straße – C.-Heydemann-Ring)</p> <p>Anlage im Bestand:</p> <ul style="list-style-type: none"> - Gehweg „Rad frei“ stadtauswärts/ baulich angelegter Radweg ohne Benutzungspflicht in Fahrtrichtung Altstadt <p>bauliche Ausformung/ Zustand:</p> <ul style="list-style-type: none"> - sehr schlechte Oberflächenqualität in beiden Richtungen - Qualität des „baulich angelegten Radweges“ in Fahrtrichtung Innenstadt schwankt im Verlauf erheblich - zur Verfügung stehende (schmale) Breiten werden durch Einbauten und parkende Kfz zusätzlich eingeschränkt

<p>Planung vorliegend:</p> <ul style="list-style-type: none"> - Einordnung von Schutzstreifen - auch als Maßnahme im LAP benannt <p>→ keine weitere Vertiefung erforderlich</p>

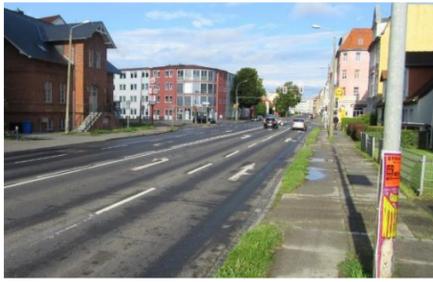
Nr.	Bestandsführung/ Hauptdefizite	Foto	Vorliegende Planungen/ Vertiefung
S15	Tribseer Damm (C.-Heydemann-Ring – Richtenberger Chaussee)		
	<p>Anlage im Bestand:</p> <ul style="list-style-type: none"> - Gehweg „Rad frei“ in beiden Richtungen - für Belastungsklasse III ungeeignet <p>bauliche Ausformung/ Zustand:</p> <ul style="list-style-type: none"> - sehr schlechte Oberflächenqualität in Fahrtrichtung Osten - zur Verfügung stehende Breiten werden durch Einbauten und parkende Kfz eingeschränkt

<p>Planung vorliegend:</p> <ul style="list-style-type: none"> → Einordnung von Schutzstreifen → auch als Maßnahme im LAP benannt → keine weitere Vertiefung erforderlich
